## 6. 技術的な問題のある事例

### 相談例 18

## 工事の必要性が疑われるケース

【工事内容】屋根の陶器瓦を金属屋根材(ガルバリウム鋼板)に葺き替える工事

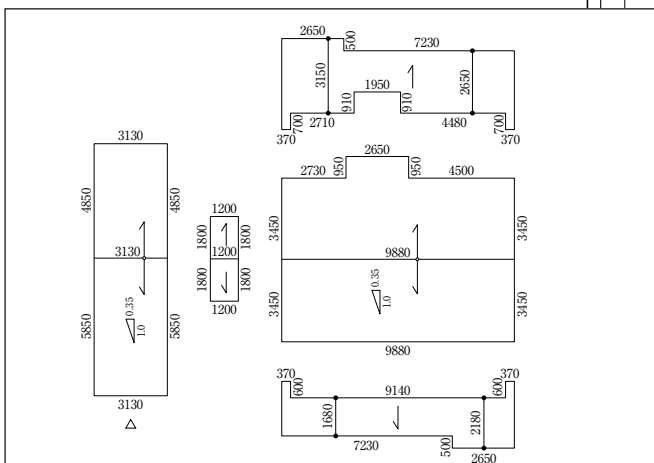
#### 現場調査図

- 高所での作業において必要と思われる「足場」の項目がないことを指摘。事業者に必要なか確認することを助言した。
- 現場調査図が作成され、屋根面積の算定根拠が示されており、これを確認した。

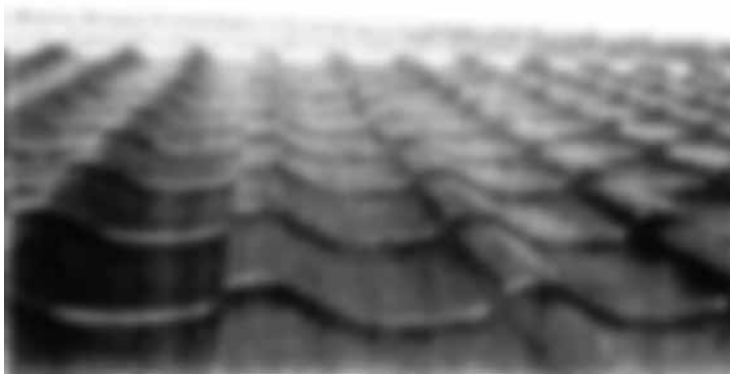
### 屋根点検報告書

- 屋根点検報告書には、瓦の「浮き」や「ズレ」が見受けられると記載されているが、添付されている写真を見る限り、そのような現象がおきているとは言えないことを指摘。事業者には、瓦の「浮き」や「ズレ」が起きている場所と、屋根の葺き替え工事を行う合理的な理由を確認することを助言した。
- 雨漏りの原因が外壁やサッシなど屋根以外にあった場合、屋根を葺き替えただけでは雨漏りが止まらないことも考えられるため、専門的な調査を実施し原因を究明することを助言した。
- 耐震性の向上については、まずは、行政の無料耐震診断を利用することを助言した。

瓦本体は、長期間の自然現象(雨・風・温度差・紫外線等)の影響で、劣化が著しく、浮きやズレ、変色などが見受けられます。

長年の経年変化で、瓦本体のひび・割れ、ズレ、浮き、変色等が見受けられます。表面の塗膜は、爆裂の状態です。注意が必要です。

また、のし瓦、棟瓦は台風や地震の影響で蛇行が見受けられ、隙間ができています。その隙間から雨水が浸入しており、下地材の変形・湾曲が起きています。それにより、瓦本体にも浮きが発生し、逆水現象により、更に雨水が浸入しています。

新築時に比べ、屋根重量が相当量になっており、大変危険な状態です。

- 屋根の葺き替えについて、屋根点検報告書が提示されているが、その内容に不明な点が多く、過大な表現で調査結果が記載されているため、事業者へ工事を行う合理的な理由を確認したうえで、工事の必要性を判断することを助言した。
- 雨漏りの本当の原因を究明するため、専門的な調査を検討すること、専門業者に相見積りを依頼すること等を助言した。
- 二重計上されている項目等を指摘し、正しく再作成してもらうことを助言した。
