# 既存住宅に係る 事故発生低減等に資する 情報提供について

令和3年3月

住宅瑕疵情報活用推進協議会

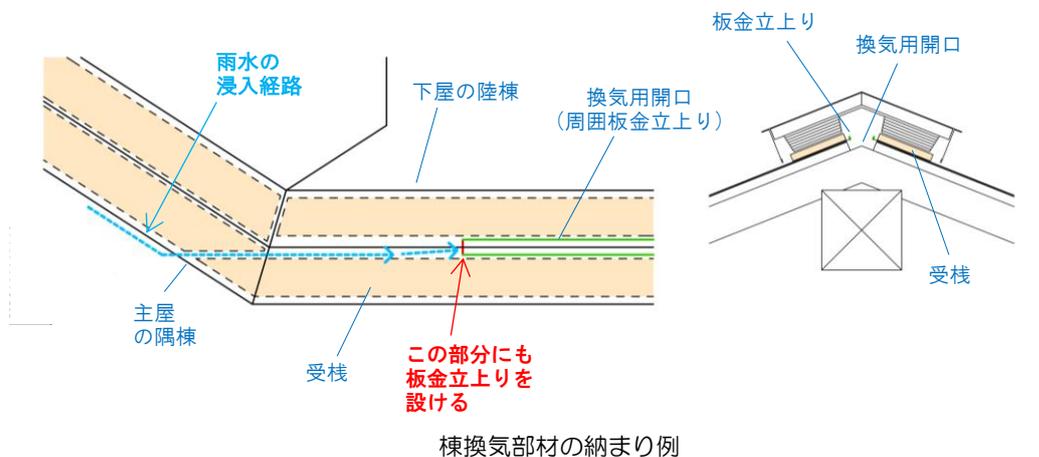
保険種類	・リフォーム瑕疵保険	<p>換気棟からの雨水浸入</p>
瑕疵の種類	・雨水浸入を防止する部分の瑕疵	
建物の概要	・戸建て住宅、木造軸組工法	
事故の事象	・屋根仕上げの更新の際に、新たに設けた換気棟の施工不良箇所から、雨水が浸入	
経過年月	・保険開始から約2年2ヶ月	
リフォームの内容	<ul style="list-style-type: none"> <li>・既存の瓦屋根を下地から全面更新し、金属板の屋根に葺き替えた。</li> <li>・金属屋根は、鋼板を横葺きし、下屋の陸棟に小屋裏換気のための換気棟を設置した。</li> </ul>	
事故の分析	<ul style="list-style-type: none"> <li>・高い主屋部分の棟から斜めに下がる隅棟に沿って流れた雨水が、下屋の陸棟に切り替わる部分で、陸棟の受棧にせき止められ、その直近に新設された換気棟開口の周囲に、雨水流入を防ぐ板金立上りの無い部分があり、溜った雨水が棟部の開口から小屋裏内に浸入し、室内に漏水を生じた。</li> </ul>

- 隅棟に沿って付近を流下した雨水が陸棟付近に流れ込まないように換気棟の開口を隅棟から離す等注意を払う。
- 棟部で小屋裏から換気棟に抜ける野地板開口部の周囲に水返しとなる板金の立上りを設け、換気棟開口部に雨水が流入しないようにする。
- 棟換気部材と屋根仕上げ材を組み合わせる換気棟は、棟換気部材メーカーの設計・施工要領に沿って納まりを検討し施工する。

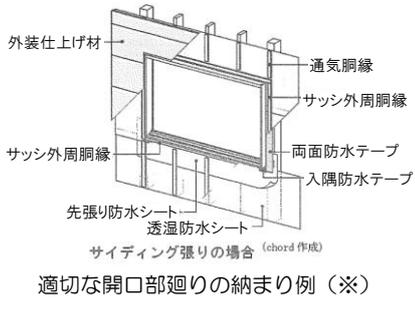
瑕疵の種類	・雨水浸入を防止する部分の瑕疵	
建物の概要	・戸建て住宅、木造軸組工法	
事故の事象	・サッシ廻りの防水紙の施工不良部分からの雨水浸入	
経過年月	・保険開始から約1年5ヶ月	
リフォームの内容	<ul style="list-style-type: none"> <li>・外壁を外断熱通気工法（下地板(OSB)、外張断熱材(PF)、防水紙（透湿防水シート）、通気胴縁、窯業系サイディング）で下地から新たに施工。</li> <li>・外部建具のアルミサッシも交換した。</li> </ul>	
事故の分析	<ul style="list-style-type: none"> <li>・2階サッシ下端の透湿防水シートの裏面に雨水が浸入し、下階サッシ上部から室内に漏水した。浸入部の透湿防水シートの一部に小さな損傷や通気胴縁を留め付けるビス廻りへの雨染み跡があり、透湿防水シート）の施工不良が原因と考えられる。</li> </ul>

○透湿防水シートの損傷箇所は適切に修復する。

- ・外壁仕上げ材を施工する前に、透湿防水シートの破れやキズがないか確認し、必要に応じて防水テープ等で補修を行う。

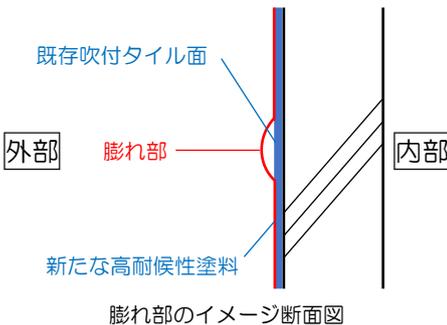
<p>既存吹付タイル面 膨れ部 新たな高耐候性塗料 外部 内部 膨れ部のイメージ断面図</p>
瑕疵の種類	・その他の瑕疵	
建物情報	・店舗兼住宅、SRC造	
事故の事象	・外壁改修後の塗装の膨れ	
経過年月	・保険開始から約1ヶ月	
リフォームの内容	<ul style="list-style-type: none"> <li>・外壁の既存吹付タイル面に新たに塗装を施すリフォーム。</li> <li>・下地（既存吹付タイル面）を高圧洗浄により水洗いし、不良部を処理後、プライマーを下塗りの上、高耐候性塗料を2回塗り（中塗り及び上塗り）。</li> </ul>	
事故の分析	<ul style="list-style-type: none"> <li>・外壁の洗浄不足：塗装前の高圧洗浄が不十分で、埃等がある状態で施工した。</li> <li>・塗料下塗り（プライマー）の不足：既存外壁の劣化が進んでいると、想定以上の下塗りが必要となるが、その対応をしなかった。</li> <li>・塗料の乾燥不足：中塗りの乾燥不足の状態で上塗りを実施した。</li> <li>・塗料の希釈が不適切：メーカーの定めた希釈率に従わなかった。</li> <li>・以上の複合的な原因によるものと考えられる。</li> </ul>

- 新たな塗装の下地となる既存吹付タイル（仕上塗材）面の処理を適切に行う。
- ・仕上塗材の劣化現象の処理方法は、①清掃、②除去、③下地調整（固定）。
    - ①清掃：塵あい、カビ、チョーキング等の表面付着物をワイヤブラシ等で掻き落とす、サンダー掛け、水洗い、高圧洗浄等で除去する。
    - ②除去：既存仕上塗材層の内部まで劣化している場合は、脆弱部を高圧洗浄等で除去する。
    - ③下地調整（固定）：下地に欠損やひび割れ等がある場合は下地調整塗材を用いて補修し、平滑に処理する。脆弱部はシーラー処理で固定する。  
(出典・参考：建築用仕上塗材ハンドブック 2016 版\_日本建築仕上材工業会\_p37, 38)
  - ・高圧洗浄の仕様例として、汚れ、チョーキング等の付着物及び既存塗膜の浮き等の除去を高圧洗浄により行う場合、加圧水圧は 14.0~15.0MPa (17ℓ/分)、対象壁面との距離は 50cm 以内。  
(出典・参考：保全工事共通仕様書令和 2 年版 UR 都市機構\_p173、8.6.2 表及び 8.6.3 表)
- メーカーの施工要領をよく理解し、その仕様及び手順を順守する。適用下地、季節ごとの乾燥時間等、不明な点がある場合は、必ずメーカーに確認する。

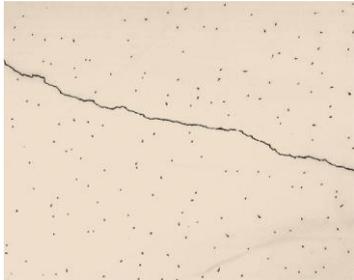
瑕疵の種類	・その他の瑕疵	
建物情報	・共同住宅、RC・SRC 造	
事故の事象	・内壁におけるひび割れの発生	
経過年月	・保険開始から約3ヶ月	
リフォームの内容	・内壁のリフォーム。 ・モルタルで下地塗りを施した上、特殊左官で仕上げる。	
事故の分析	・工期短縮のためにモルタル下地の乾燥時間を適切に確保しなかった。そのため、乾燥収縮により仕上げ面にひび割れが発生したと考えられる。

左官仕上げのひび割れ

○左官工事における適切な乾燥期間を確保した工期設定とすること。

○ひび割れが発生しやすい部分についてはひび割れ防止対策をとること。

①コンクリート打継ぎ部、開口部廻り、せっこうラスボード類の継目等のひび割れのおそれのある個所には、モルタル塗りの場合、メタルラス張り等を行う。また、プラスター塗りの場合、しゅろ毛、パーム、ガラス繊維ネット等を伏せ込む。

②下地が異なる取り合い部分及び躯体のひび割れ誘発目地部分には目地、見切り縁等を設ける。

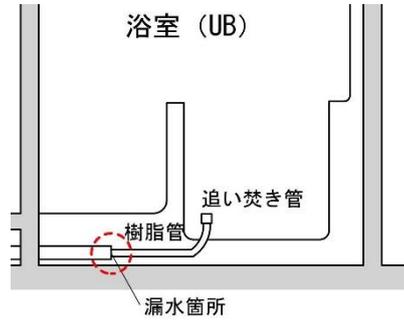
<p>浴室（UB）</p> <p>樹脂管</p> <p>追い焚き管</p> <p>漏水箇所</p> <p>漏水箇所のイメージ断面図</p>
瑕疵の種類	・その他の瑕疵	
建物情報	・共同住宅、RC 造	
事故の事象	・ユニットバス床下の追焚き配管から漏水	
経過年月	・保険開始から約5ヶ月	
リフォームの内容	<ul style="list-style-type: none"> <li>・ユニットバスの更新</li> <li>・上記更新に伴う給湯配管の更新</li> </ul>	
事故の分析	<ul style="list-style-type: none"> <li>・漏水の原因は、ユニットバス改修工事の追い焚き配管接続作業において、カッターでさや管を切断する際にさや管内の樹脂配管を傷つけたことが原因と考えられる。</li> </ul>

○カッター等の工具により健全な配管を傷つけないよう注意し、ビス施工時には配管の位置を確認し損傷を防ぐ等、丁寧な施工を実施するよう心掛ける。

○配管工事完了後、水圧テストを行い、漏水が無いことを確認する。
