# 新築木造戸建住宅における雨漏り 事例と防止のためのポイント

本資料は、住宅取得者向けに作成しているWEBページ「住まいの雨漏り対策を考えましょう」にて掲載している部位の雨漏りリスクを取り上げるにあたり、参考とした雨漏り事例を紹介したものです。

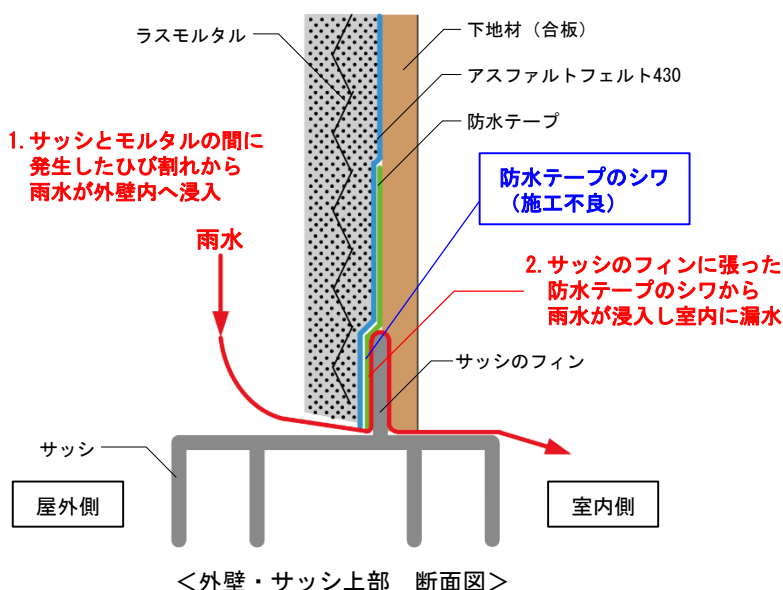
| 7. 想定浸入ルート | |

| 1. 雨漏りの概要 | モルタル外壁のサッシ取合い部のひび割れから浸入した雨水が、サッシフィンに張った防水テープのシワから室内側にしみ込み、雨漏りした |
| 5. 雨水浸入箇所 | モルタル外壁のサッシ取合い部のひび割れ |
| 6. 雨漏りの原因 | モルタル外壁のサッシ取合い部のひび割れより浸入した雨水が、サッシフィンに張った防水テープのシワから室内側にしみ込んだ |

| 外壁モルタル | <ul style="list-style-type: none"> <li>□ 外壁とサッシ取合い部からの雨水浸入対策を検討する（サッシ取合い部へのシーリング、軒の出を設けて雨がかりを少なくする等）</li> <li>□ 均一で適切な塗り厚さを確保する</li> <li>□ 木造住宅工事仕様書（独立行政法人住宅金融支援機構）等に従い施工する<br/>既調合軽量セメントモルタルは、製造業者等の仕様に準拠したガラス繊維ネット等の確実な施工</li> </ul> |
| 防水紙等 | <ul style="list-style-type: none"> <li>□ アスファルトフェルト430又は改質アスファルトフェルト等（以下、防水紙）、防水テープ、先張り防水シートを適切に施工する <ul style="list-style-type: none"> <li>・ 防水紙はシワ、たるみを生じさせないように張る</li> <li>・ 防水紙等が傷ついた場合は、補修テープ等により適切な補修を施す</li> <li>・ 防水テープ等は、水みちとなるシワや浮きをなくすように、圧着具や軍手を用いて圧着する</li> </ul> </li> </ul> |

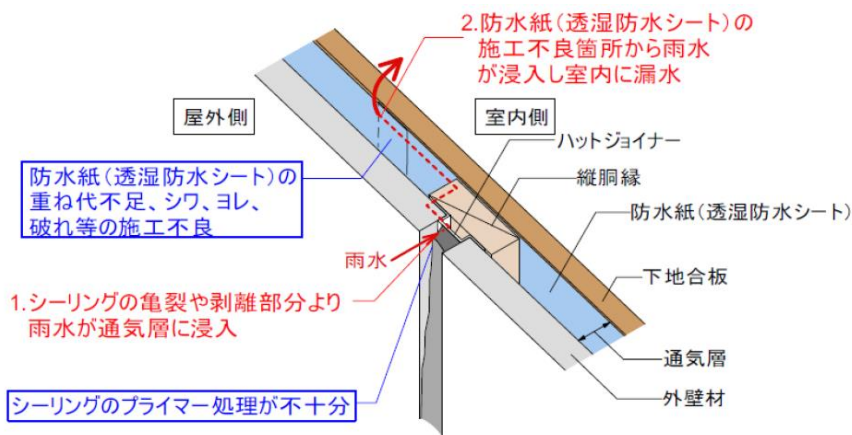
&lt;外壁断面図（通気構法）&gt;

| 1. 雨漏りの概要 | 外壁の目地部等のシーリング接着不良箇所から浸入した雨水が、透湿防水シートの重ね代不足、シワ、ヨレ、破れ等の箇所から室内に浸入し、雨漏りした |
| 5. 雨水浸入箇所 | 透湿防水シートの重ね代不足、シワ、ヨレ、破れ等の施工不良部分 |
| 6. 雨漏りの原因 | <ul style="list-style-type: none"> <li>・シーリングのプライマー処理が不十分で、シーリングの所要の接着力が発現されずに亀裂や剥離部分が発生し、雨水が通気層に浸入した</li> <li>・透湿防水シートの不適切な施工により重ね代不足、シワ、ヨレ、破れ等が発生したまま外壁材が施工され、透湿防水シートの施工不良箇所から雨水が室内側に浸入した</li> </ul> |

| 防水紙等 | <ul style="list-style-type: none"> <li>○ 窯業系サイディングと標準施工（一般社団法人日本窯業外装材協会）及び木造住宅工事仕様書（独立行政法人住宅金融支援機構）に従い施工する <ul style="list-style-type: none"> <li>・横張りを原則として、下から張り上げる</li> <li>・重ね幅は上下方向90mm、左右方向150mm以上とし、たるみやシワのないように張る</li> <li>・留め付けはステープルを用い、継目部分は300mm間隔とする</li> </ul> </li> </ul> |
| シーリング | <ul style="list-style-type: none"> <li>○ 窯業系サイディングと標準施工（一般社団法人日本窯業外装材協会）に従い施工する <ul style="list-style-type: none"> <li>・シーリング材及びプライマーが適切な材料（サイディング材メーカーの指定品もしくは推奨品）であるか確認する</li> <li>・プライマーは塗り残し等がないように塗布し、塗布後は所定の乾燥時間を守る</li> <li>・ボンドブレイカー又はバックアップ材を用いて、シーリング材が三面接着とならないように施工する</li> <li>・土台部、開口部、接合部、出隅・入隅の納まり等を確認する</li> </ul> </li> </ul> |

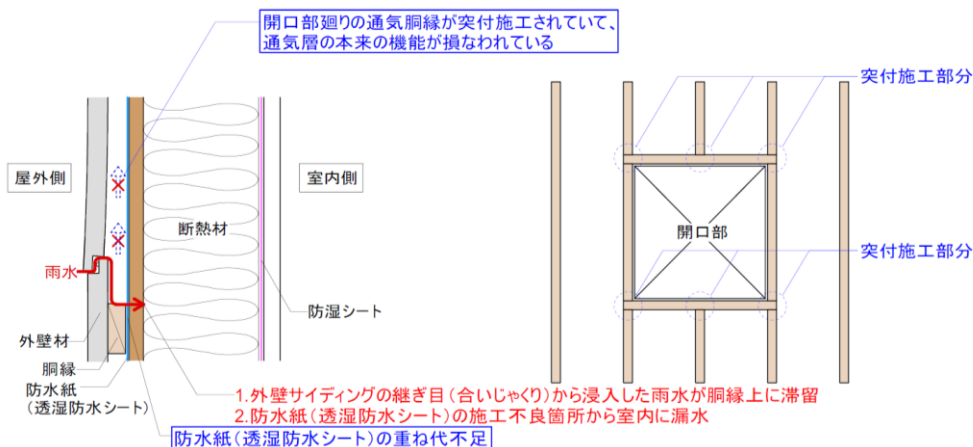
&lt;外壁断面図（通気構法）&gt;

| 1. 雨漏りの概要 | 開口部周りの通気胴縁が突き付け施工され、通気層に浸入した雨水が排出されずに胴縁上部に滞留し、透湿防水シートの重ね代不足部分等から室内に浸入した |
| 5. 雨水浸入箇所 | 透湿防水シートの施工不良部分（重ね代不足） |
| 6. 雨漏りの原因 | <ul style="list-style-type: none"> <li>・通気胴縁の突き付け施工により通気層の機能が確保されなかった</li> <li>・外壁サイディングの合いじゃくり部から通気層内部に雨水が浸入、突付施工された胴縁上部に滞留した</li> <li>・滞留した雨水が、透湿防水シートの重ね代不足部分から室内側に浸入した</li> </ul> |

| 通気胴縁 | <ul style="list-style-type: none"> <li>○ 木造住宅工事仕様書（独立行政法人住宅金融支援機構）に従い施工する <ul style="list-style-type: none"> <li>・厚さ15mm以上、幅45mm以上とする</li> <li>・サイディング目地部、壁出隅部・入隅部の幅は90mm以上とする</li> <li>・開口部周囲は、通気確保のため、30mm以上のすき間を設ける</li> <li>・横胴縁の場合、胴縁端部・長さ1,820mm内外に30mm以上のすき間を設ける</li> </ul> </li> </ul> |

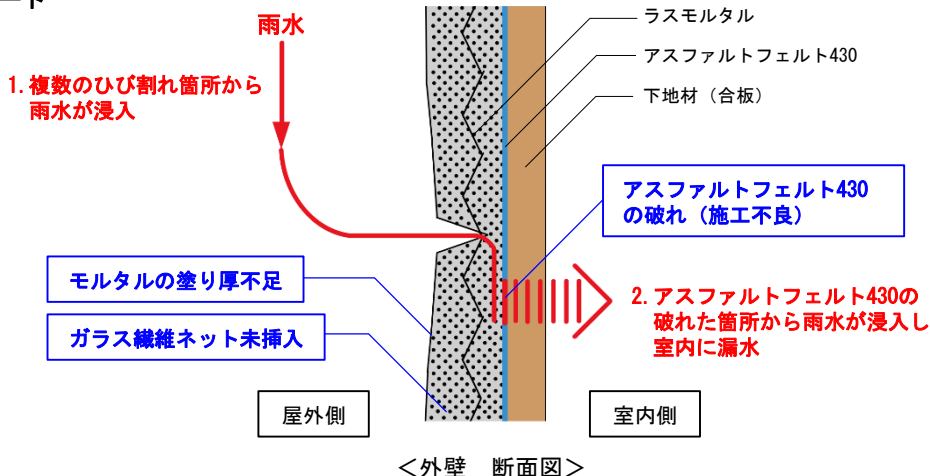
| 7. 想定浸入ルート | |

| 1. 雨漏りの概要 | モルタル外壁の複数のひび割れより浸入した雨水が、アスファルトフェルトの破れ目から室内側にしみ込み、雨漏りした |
| 5. 雨水浸入箇所 | モルタル外壁の複数のひび割れ |
| 6. 雨漏りの原因 | <ul style="list-style-type: none"> <li>・外壁モルタルの塗り厚不足（不均一）やガラス繊維ネットが挿入されていないことにより、モルタルにひび割れが生じた</li> <li>・雨水がそのひび割れから浸入し、アスファルトフェルトの破れ目から、室内側にしみ込んだ</li> </ul> |

| 外壁モルタル | <input type="checkbox"/> 均一で適切な塗り厚さを確保する<br><input type="checkbox"/> 木造住宅工事仕様書（独立行政法人住宅金融支援機構）等に従い施工する（既調合軽量セメントモルタルは製造業者等の仕様に準拠した施工） |
| 防水紙等 | <input type="checkbox"/> アスファルトフェルト430又は改質アスファルトフェルト等（以下、防水紙）を適切に施工する <ul style="list-style-type: none"> <li>・防水紙はしわ、たるみを生じさせないように張り、必要な重ね幅を確保する</li> <li>・防水紙等が傷ついた場合は、補修テープ等により適切な補修を施す</li> </ul> |

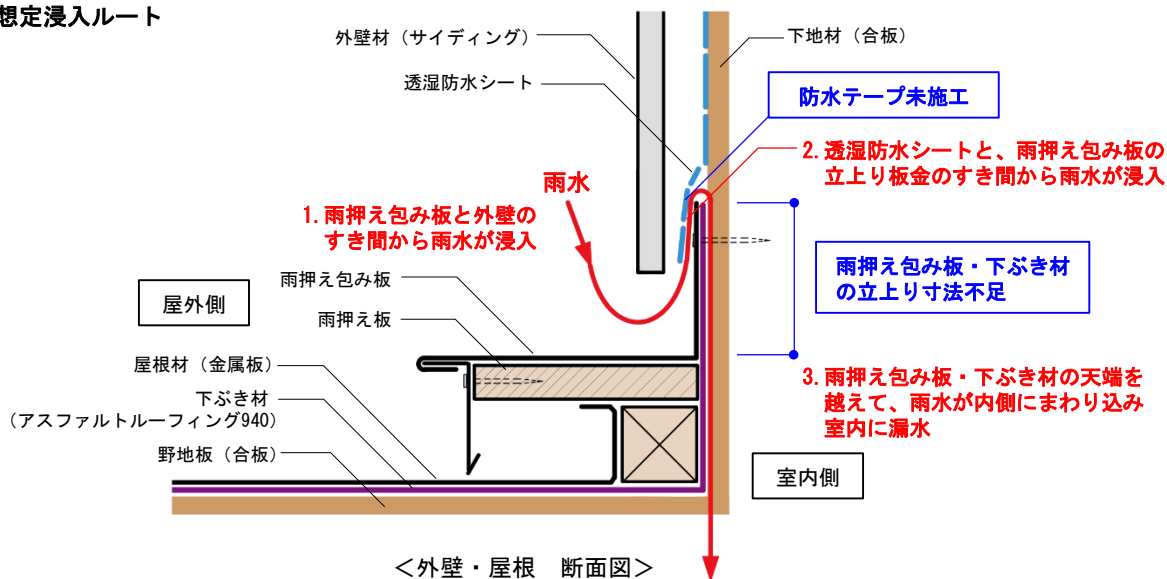
### 9. 想定浸入ルート

1. 雨漏りの概要 屋根とパラペット取合い部の雨押え包み板の立上げ部から雨水が浸入し、雨漏りした
2. 建築概要 戸建住宅、木造枠組工法、2階建、軒の出なし（四国地方）
3. 外壁仕上 合板+透湿防水シート+通気層18mm+窯業系サイディング
4. 屋根形状・勾配 片流れ（三方パラペット） 1/10
5. 屋根仕上 合板+アスファルトルーフィング940+金属板ぶき（瓦棒ぶき）
6. 発現事象 2階の天井、壁、床に雨漏り
7. 雨水浸入箇所 屋根とパラペット取合い部の雨押え包み板の立上り天端
8. 雨漏りの原因 屋根とパラペットの取合い部の雨押え包み板及び下ぶき材の立上げ寸法が不足し、かつ透湿防水シートと板金の間にすき間があり、風であおられた雨水が同箇所より屋根下ぶき材の裏側に浸入した

- 雨押え包み板 □ 外壁やパラペットと取り合う屋根の雨押え包み板は適切な寸法まで立ち上げる
- 下ぶき材 □ 外壁やパラペットと取り合う屋根の下ぶき材は、雨押え包み板上端を越えた適切な寸法まで立ち上げる
- 防水紙等 □ 防水紙・防水テープは、適切に施工する
  - ・防水紙にシワ、たるみを生じさせないように張る
  - ・防水紙等が傷ついた場合は、補修テープ等により適切な補修を施す

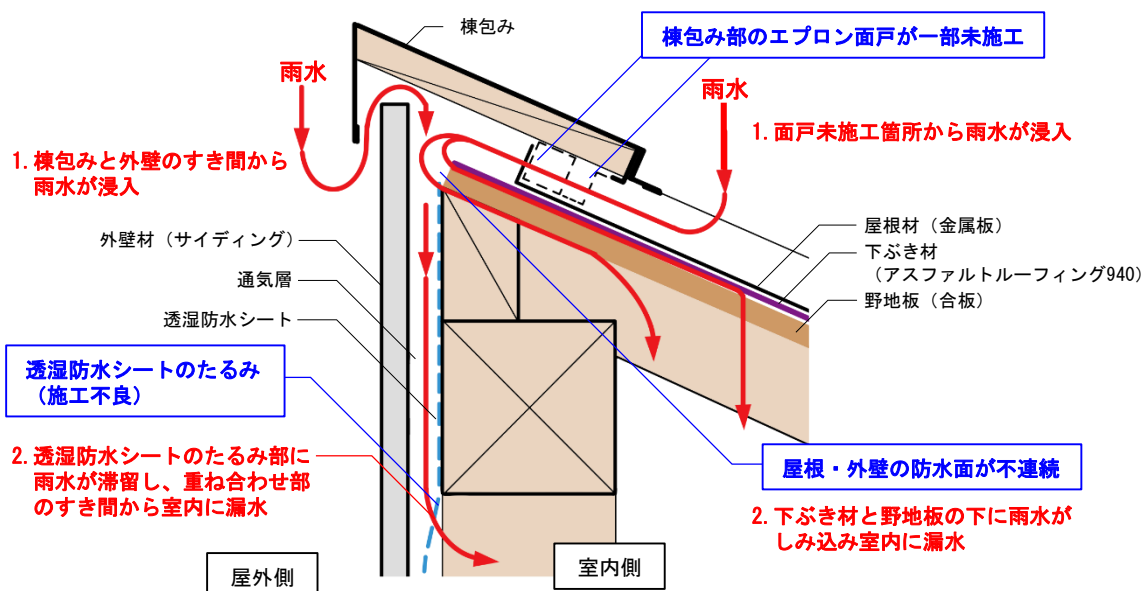
&lt;外壁・屋根 断面図&gt;

| 1. 雨漏りの概要 | 軒の出がない片流れ屋根の棟包みから浸入した雨水が、下ぶき材や野地板の下にしみ込み、また、外壁通気層に達した雨水が、防水紙のたるみ部より室内側に浸入し、雨漏りした |
| 7. 雨水浸入箇所 | <ul style="list-style-type: none"> <li>・ 棟包みと屋根の間</li> <li>・ 棟包みの水切り立下り部と外壁の間</li> </ul> |
| 8. 雨漏りの原因 | <ul style="list-style-type: none"> <li>・ 棟包みにエプロン面戸が取付けられていないため、雨水が棟包みの下の屋根面を上り、棟頂部に達した</li> <li>・ 屋根の下ぶき材が棟頂部までしかふかれておらず、外壁の透湿防水シートと防水面が連続していないため、雨水が下ぶき材の下に浸入した</li> <li>・ 棟包みの水切り立下り部と外壁のすき間から雨水が吹き込み、外壁内の通気層に達した</li> <li>・ 通気層内を伝った雨水が、下張り合板がない間柱間に張られた透湿防水シートのたるみ部に滞留し、その重ね合わせ部のすき間より室内側に浸入した</li> </ul> |

| 棟包み | <ul style="list-style-type: none"> <li>□ 棟包みにエプロン面戸等仕様に則った部品・部材を取付ける</li> <li>□ 棟包みの水切り部の立下り寸法は適切な長さとする</li> <li>□ 棟包みは風にあおられて大きく変形しない強度を有するものとする</li> </ul> |
| 防水層の連続 | <ul style="list-style-type: none"> <li>□ 雨水の浸入が想定される屋根と外壁の接続部の防水面は連続させる <ul style="list-style-type: none"> <li>・ 屋根の下ぶき材は屋根の端部で止めず、外壁頂部において壁の透湿防水シートに被せて張る</li> <li>又は、先張り防水シートを用いて防水面を連続させる</li> <li>・ 小屋裏換気等で防水面が連続できない場合は、別途雨水浸入防止の措置を講じる</li> </ul> </li> </ul> |

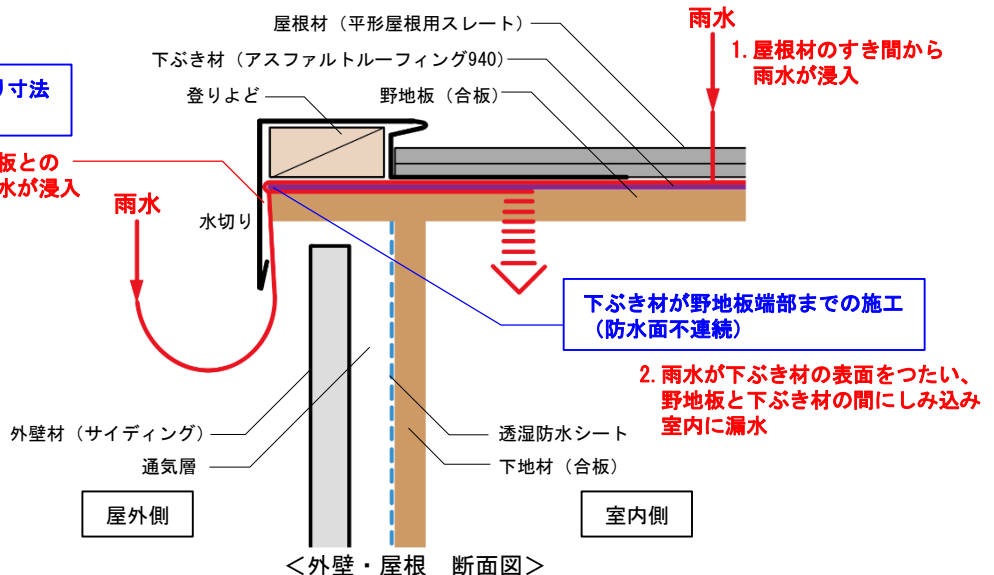
| 9. 想定浸入ルート | |

| 1. 雨漏りの概要 | ・屋根材のすき間から浸入した雨水が下ぶき材の表面を伝い、けらばで屋根下ぶき材と野地板のすき間にしみ込み、雨漏りした<br>・軒の出がない屋根のけらば水切りと外壁の間より浸入した雨水が、屋根下ぶき材と野地板のすき間にしみ込み、雨漏りした |
| 7. 雨水浸入箇所 | ・屋根下ぶき材と野地板のすき間<br>・けらば水切りと外壁の間 |
| 8. 雨漏りの原因 | ・屋根下ぶき材が野地板の端部で切られていたため、屋根面から下ぶき材表面を伝った雨水が、下ぶき材と野地板のすき間に浸入した<br>・強風によりけらば水切りと外壁の間から吹き込んだ雨水が、下ぶき材と野地板のすき間に浸入した |

水切りの立下り寸法  
等の検討不足

1. 水切りと野地板との  
すき間から雨水が浸入

| 水切り | <input type="checkbox"/> 水切りの立下り寸法は適切な長さとする<br><input type="checkbox"/> 水切りは風にあおられて大きく変形しない強度を有するものとする |
| 防水層の連続 | <input type="checkbox"/> 雨水の浸入が想定される屋根と外壁の端部が近接する防水面は連続させる<br>屋根の下ぶき材は屋根の端部で止めず、外壁頂部において壁の透湿防水シートに被せて張る<br>又は、先張り防水シートを用いて防水面を連続させる |

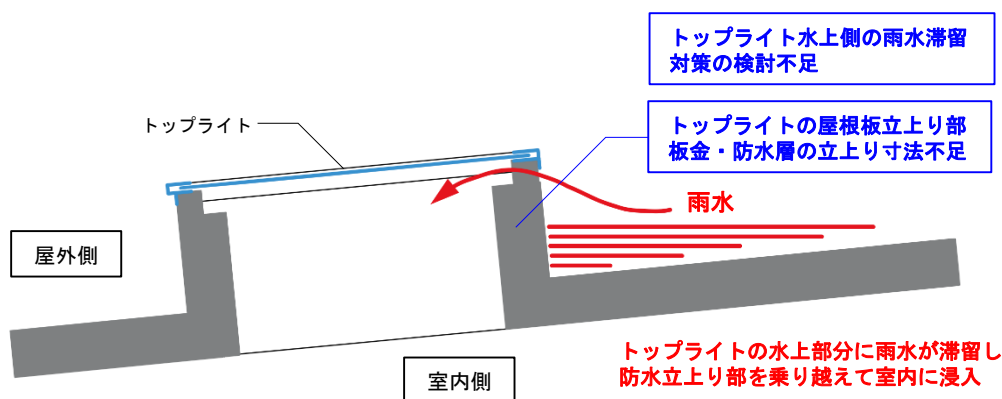
&lt;屋根・トップライト部 断面図&gt;

| 1. 雨漏りの概要 | 金属板瓦棒ぶきの片流れ屋根に設けたトップライトの水上側に滞留した雨水が、防水立上げ部の天端を越えて防水面の裏面にまわり、雨漏りした |
| 7. 雨水浸入箇所 | トップライトの水上側、防水立上り部 |
| 8. 雨漏りの原因 | <ul style="list-style-type: none"> <li>・トップライトの屋根板立上り部の板金の立上げ不足</li> <li>・同箇所の防水層の立上げ不足</li> <li>・大雨時に屋根のトップライトの水上側の板金上部に雨水が一時的に滞留し、板金裏へ水がまわり室内側へと浸入した</li> </ul> |

| 施工 | □ トップライト及び下ぶき材メーカーの施工要領書に準拠して施工する<br>（設置場所、屋根勾配、下ぶき材・防水テープ・水切り材の納まり、シーリング処理等） |
| 滞留防止 | □ トップライトの水上側に水が滞留することが想定される場合は、トップライトの水上側に滑り台や雪割り等を設ける |

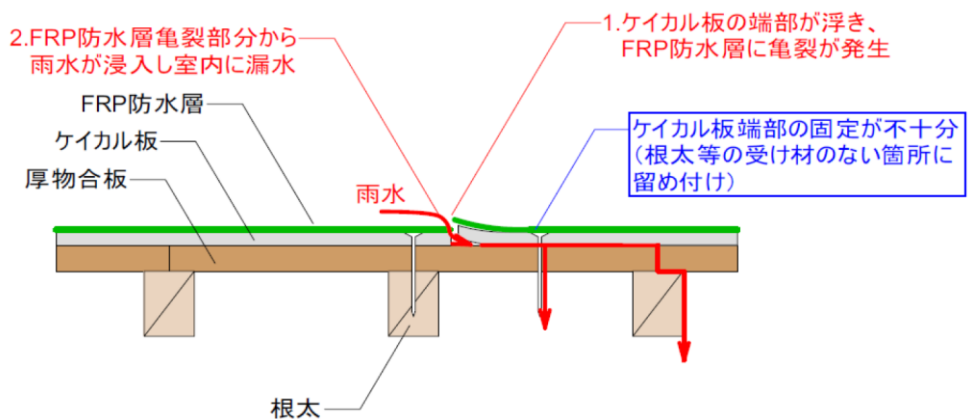
&lt;バルコニー床 断面図&gt;

| 1. 雨漏りの概要 | 下地面材（ケイ酸カルシウム板）の浮きにより発生したFRP防水層の亀裂から雨水が室内へ浸入し、雨漏りした |
| 7. 雨水浸入箇所 | バルコニー等床面におけるFRP防水層の亀裂 |
| 8. 雨漏りの原因 | <ul style="list-style-type: none"> <li>・ 根太等の受け材のない箇所にケイ酸カルシウム板を留め付けたため、ケイ酸カルシウム板に浮きが生じ、追従したFRP防水層に亀裂が発生した</li> <li>・ FRP防水層の亀裂より浸入した雨水が、受け材のない箇所にケイ酸カルシウム板を留め付けた釘やケイ酸カルシウム板の突付け部分を通り室内側に浸入した</li> </ul> |

| 防水下地 | <ul style="list-style-type: none"> <li>□ 木造住宅バルコニーFRP防水標準施工仕様書（FRP防水材工業会）に従い施工する <ul style="list-style-type: none"> <li>・ 留め付け間隔、勾配等を確認する</li> <li>・ 下地板の目地・突付部分の上部には、幅50mm程度の絶縁テープを張る等、下地材の動きの力が防水層に伝わらないよう処理する</li> <li>・ 下地板の目違い（段差）や小孔（ビス穴等）はパテ材で処理をし、防水層に適した形状とする</li> </ul> </li> <li>□ 木造住宅工事仕様書（独立行政法人住宅金融支援機構）に従い施工する<br/>根太寸法、根太の間隔に適した下地材の仕様等を確認する</li> <li>□ 下地板は根太等の受け材がある箇所に留め付ける</li> </ul> |

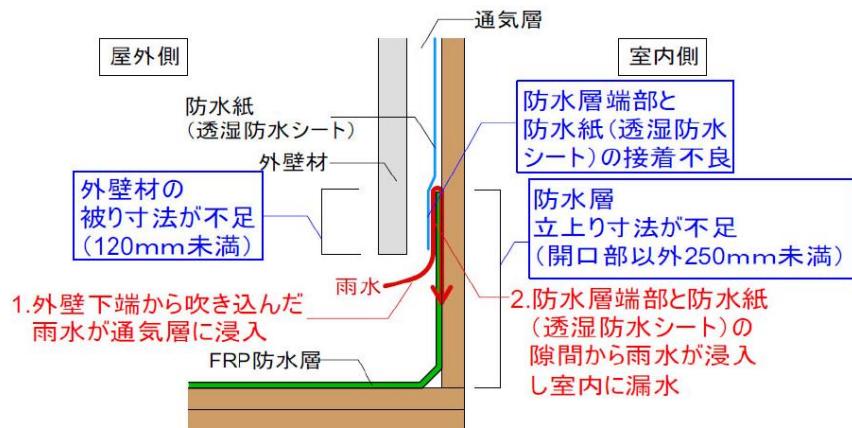
<ルーフバルコニー床 防水層立上り部分 断面図>

| 1. 雨漏りの概要 | FRP防水層立上り寸法の不足により、防水層立上り端部にかかった雨水が、透湿防水シートの接着不良部分から浸入し、雨漏りした |
| 7. 雨水浸入箇所 | FRP防水層の立上り端部 |
| 8. 雨漏りの原因 | <ul style="list-style-type: none"> <li>・ FRP防水層立上り寸法の不足により、外壁材と防水立上りの被り寸法不足が生じた</li> <li>・ 被り寸法不足により、外壁下端から吹き込んだ雨水が通気層内部にまで浸入した</li> <li>・ 透湿防水シートの防水層端部への接着不良により、透湿防水シートの隙間から浸入した雨水が室内側に浸入した</li> </ul> |

| 防水層（FRP）立上り | <input type="checkbox"/> 木造住宅バルコニーFRP防水標準施工仕様書（FRP防水材工業会）に従い施工する <ul style="list-style-type: none"> <li>・ 防止層立上り寸法は、開口部下部120mm以上、開口部以外250mm以上とする</li> <li>・ 端部にはがれ、あき等がないか確認し、不具合があれば補修する</li> <li>・ 防水層端部の処理等の方法を確認する</li> </ul> |
| 外壁材との被り | <input type="checkbox"/> 木造住宅バルコニーFRP防水標準施工仕様書（FRP防水材工業会）に従い施工する 防水層立上りと外壁材との被り寸法は、水切り金物がある場合100mm以上、水切り金物がない場合120mm以上とする |
| 各部取合い | <input type="checkbox"/> 木造住宅バルコニーFRP防水標準施工仕様書（FRP防水材工業会）に従い施工する <ul style="list-style-type: none"> <li>・ 防水層に水切り金物を設置し、上から被せる透湿防水シートは両面粘着防水テープで固定する</li> <li>・ 防水層と水切り金物、サッシ枠の取合いは、変性シリコン系シーリングで止水処理する</li> <li>・ 水切り金物を設置しない場合、透湿防水シートは、防水層に両面粘着防水テープで固定する</li> </ul> |

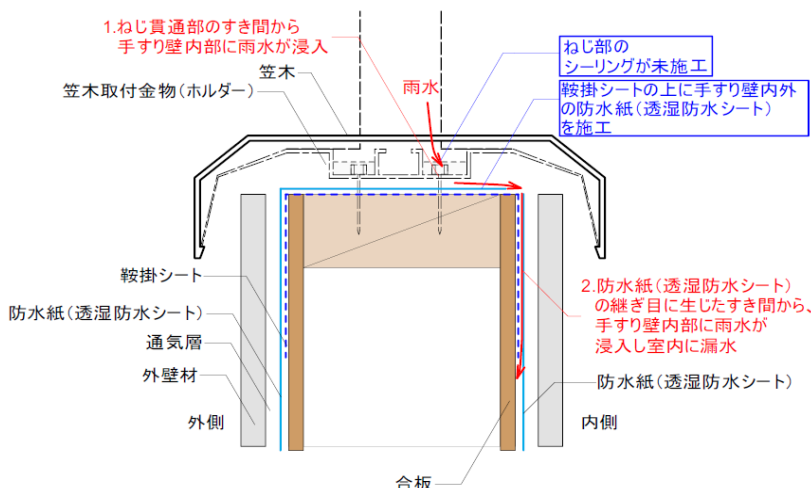
＜バルコニー手すり壁笠木部分 断面図＞

- 雨漏りの概要** バルコニー手すり壁の笠木取付部分（固定用ねじ部）のすき間から浸入した雨水が、透湿防水シートの継ぎ目部分より浸入し、雨漏りした
- 建築概要** 戸建住宅、木造軸組工法、2階建、軒の出600mm（関東地方）
- 外壁仕上** 合板＋透湿防水シート＋通気層（15mm）＋窯業系サイディング
- バルコニー等の水勾配** 1/100
- バルコニー等の床仕上げ** 構造用合板二重張り＋FRP防水
- 発現事象** 1階の壁・天井に雨漏り
- 雨水浸入箇所** バルコニー手すり壁の笠木取付部
- 雨漏りの原因**

以下の要素が重なり、雨水が室内側に浸入した

- ・笠木取付金物の固定用ねじ部（ねじと鞍掛シートの取合い部）のシーリングが未施工であり、ねじ部のすき間から雨水が浸入した
  - ・鞍掛シートの上に手すり壁内外の透湿防水シートが施工され、透湿防水シートの継ぎ目部分に生じたすき間から、手すり壁内部に雨水が浸入した
- 想定浸入ルート**

- 木造住宅工事仕様書（独立行政法人住宅金融支援機構）に従い施工する  
 ＜手すり壁の透湿防水シートを、手すり壁上端位置まで張り上げる場合＞
- ・手すり壁の上端部には、幅100mm以上の両面粘着防水テープを通し張りする
  - ・両面粘着防水テープの上に鞍掛シートを張り掛け、手すり壁の外側及び内側に100mm以上立下げ、ステーブルで留め付ける
  - ・鞍掛シートの上から笠木を留め付け、笠木取付け金物の固定用ねじ部分に、シーリングを充填する

- 木造住宅工事仕様書（独立行政法人住宅金融支援機構）に従い施工する
- ・手すり壁に通気構法を採用する場合は、通気排出機能を有する構造のものとする
  - ・固定用ねじ穴等からの雨水浸入リスクが低い納まりの笠木の採用を検討する

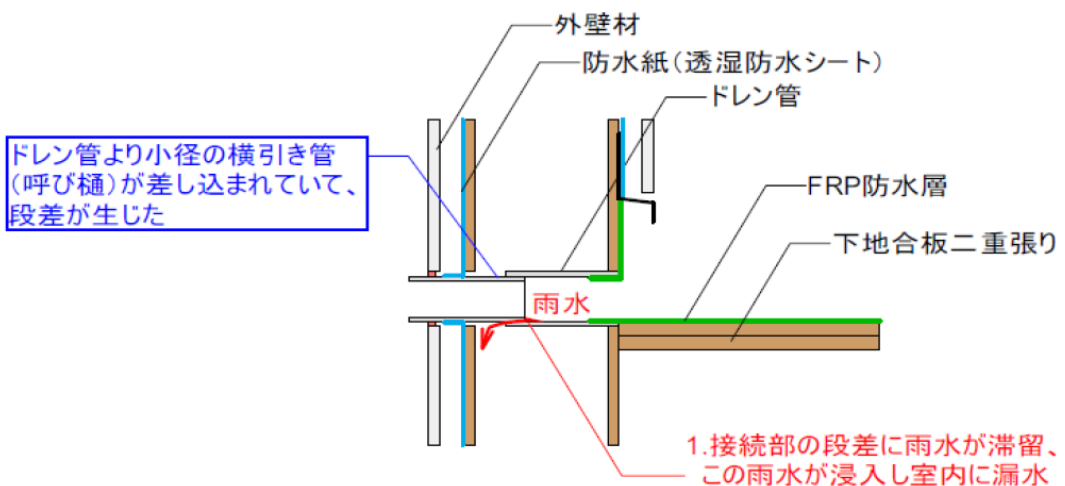
＜バルコニー横引きドレンの外壁貫通部 断面図＞

| 1. 雨漏りの概要 | バルコニーの横引きドレンと呼び樋（横引き管）の接続部に段差が生じて雨水が滞留、接続部のすき間から浸入し、雨漏りした |
| 7. 雨水浸入箇所 | バルコニーの横引きドレンと呼び樋（横引き管）の接続部 |
| 8. 雨漏りの原因 | ドレン管より小径の横引き管（呼び樋）が差し込まれていて、段差が生じたため、接続部から雨水が室内側に浸入した |

- 木造住宅バルコニーFRP防水標準施工仕様書（FRP防水材工業会）に従い施工する
  - ・ドレン内径の寸法、ドレイン取り付け位置等を確認する
  - ・フランジ付きのドレン管を用いる（素材・接着性に留意 例：フランジ部がFRP製のドレン管の採用を検討する等）
- ドレン管・横引き管は、壁内での接続を避ける
- ドレン管を外壁等に貫通させる場合（オーバーフロー管含む）は、外壁等に確実に固定される納まりとする

- 木造住宅工事仕様書（独立行政法人住宅金融支援機構）に従い施工する
  - ・ドレン管・横引き管が極力屋内を通らない経路とする
  - ・排水ドレンは、原則として複数箇所設置する
  - ・排水ドレンが1箇所となる場合は、オーバーフロー管を設ける（最も低い防水層立上り上端よりも低い位置に設ける）
