新築住宅の事業者の方へ

新築木造戸建住宅における構造に関する不具合 発生防止のためのポイントと事例

—基礎・横架材—

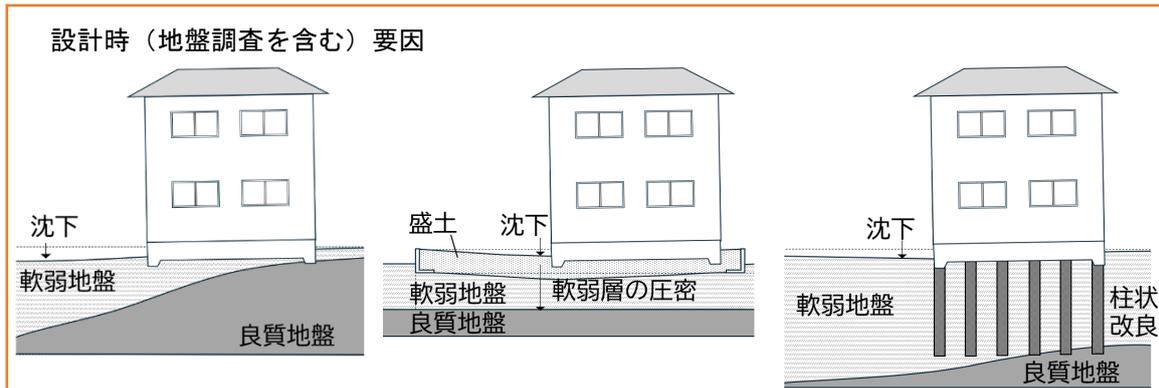
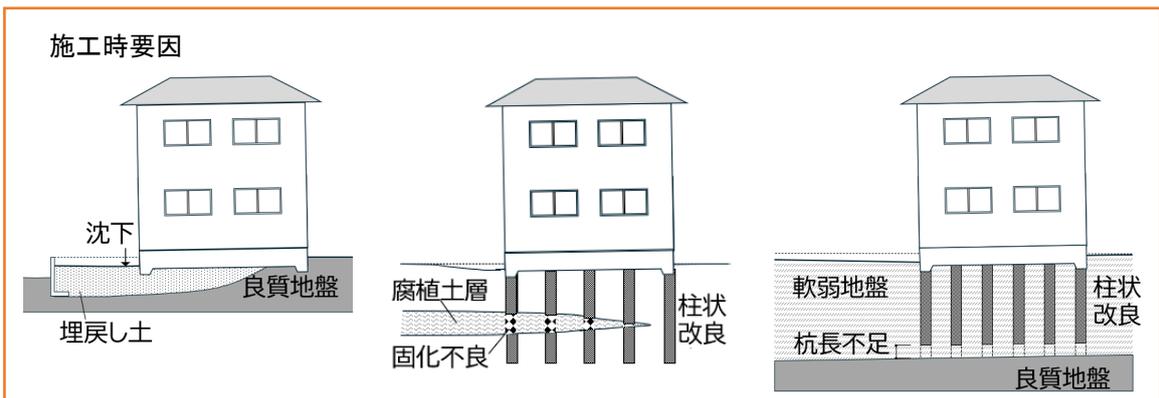
1. 基礎の沈下の例（設計・施工時要因）

「基礎の沈下」は、地盤調査を含む基礎・地盤補強の設計段階での検討不足、埋戻しや地盤補強等の施工不良等、様々な原因によって生じます。地盤の状況や造成工事の情報を把握し、適切な地盤調査を実施した上で、基礎及び地盤補強を計画・施工することが重要です。

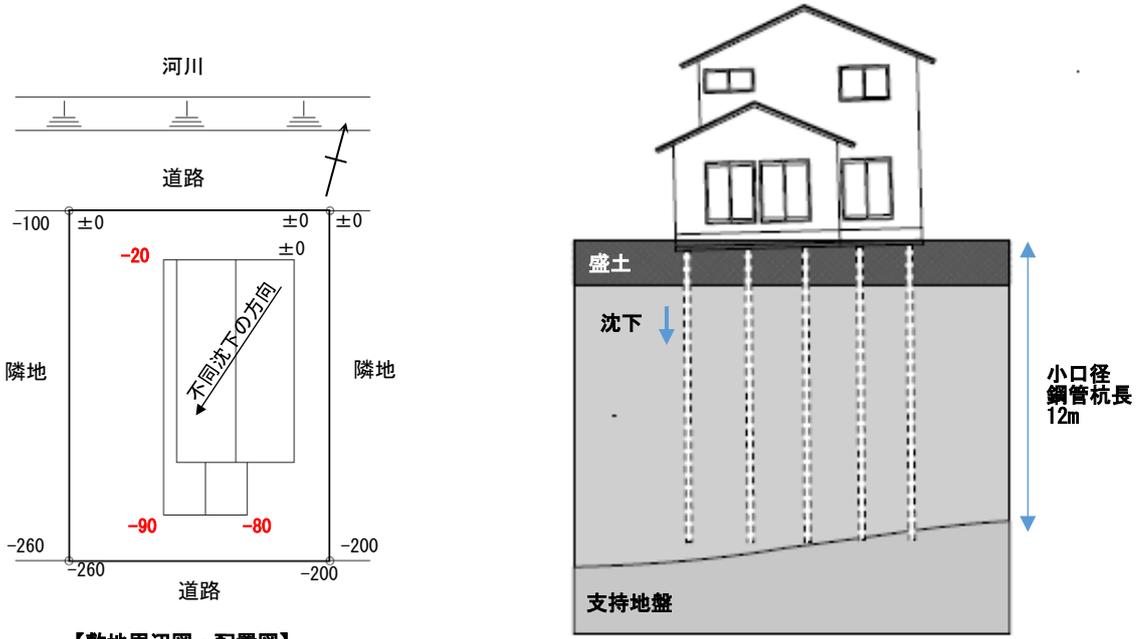
<p>【敷地周辺図・配置図】 ※赤数字は沈下後の数値（沈下前：±0）</p>

盛土の考慮不足による基礎の沈下

1. 建築概要	戸建住宅、木造軸組工法、2階建て（中部地方）
2. 基礎の種類	べた基礎
3. 地盤補強・沈下対策方法	小口径鋼管杭 12m
4. 切土・盛土の有無	盛土 1.5m
5. 地盤調査の種類	・近隣ボーリング調査（近隣：同宅地開発内の別敷地） ・スクリーウエイト貫入試験（SWS試験）
6. 敷地周囲の状況	敷地北西部に河川
7. 基礎の沈下発生の経緯	①近隣ボーリング調査結果を基に地盤補強・沈下対策方法及び杭長12mを決定（支持層は10m以深であると想定） ②盛土1.5m実施 ③敷地内地盤調査としてSWS試験を実施（支持層未確認） ④盛土分を考慮せず杭長12mのまま小口径鋼管杭を施工
8. 基礎の沈下発生の原因	・盛土1.5m分の考慮不足（杭長変更の未実施） ・地盤調査での敷地内支持層の未確認 ・地盤補強・沈下対策工事時の杭の支持層への到達の未確認
9. 不具合の状況

- 【設計時】敷地の土工事等の状況の確認
- 【設計時】支持層を確認できる地盤調査の実施
- 【施工時（地盤補強・沈下対策工事）】杭の支持層到達の確認

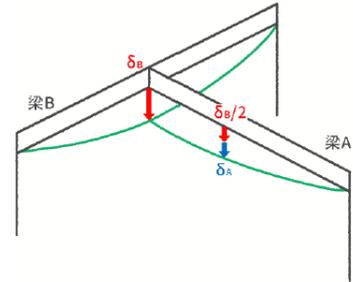
●梁受け梁

梁の両端に柱がある場合、梁中央部の変位はたわみ量と同じ値となりますが、やむを得ず梁を別の梁で受ける架構（梁受け梁）とする場合、梁の変位が累積するため、実際の変位は梁単体で見た場合のたわみ量よりも大きくなります。

例えば、梁A 両端を柱で支えた場合の中央部の変位（＝たわみ量）を δA 、梁B 中央部の変位（＝たわみ量）を δB とすると、梁B の中央に梁A がかかる場合、梁A（梁受け梁）の中央部の変位は $\delta A + \delta B/2$ となり、この数値での確認が必要といえます。

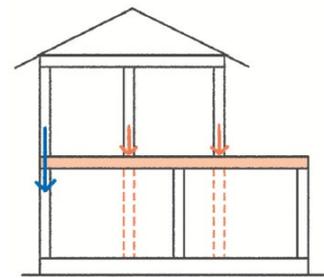
注意が必要な架構3 上下階の柱位置の不一致

上下階の開口部の大きさや位置が異なる等の理由で、やむを得ず上下階の柱の位置がずれた架構とする場合、屋根・外壁等の荷重が梁の一部に集中することがあります。可能な限り上下階の柱の位置を揃え、建物各部の荷重を、柱で直接基礎まで伝えることが重要です。

また、1階外壁と2階外壁の位置が異なる場合も注意が必要です。

例えば、2階の床面積が1階よりも小さい場合、2階外壁直下の床梁は、外壁荷重を受けて負担が大きくなります。たわみ量の確認等を行い、適切な部材寸法を検討する必要があります。
