新築住宅の事業者の方へ

新築住宅における 雨漏り事例と防止

本資料は、住宅取得者向けに作成しているミニガイド（「住まいの『雨漏り』対策、考えていますか？」）に記載している雨漏りリスク（6箇所）を取り上げるにあたり、参考とした雨漏り事例を紹介したものです。事例の詳細に加え、雨漏り防止のためのチェックポイントや参考情報等もまとめています。雨漏り防止対策の再確認やミニガイドをご覧になった住宅取得者からの問合せ等にご活用ください。

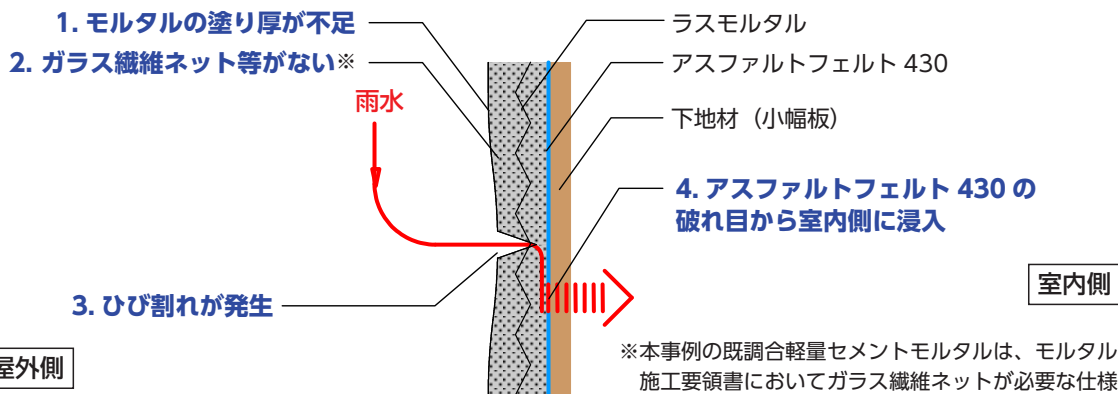
| 1. 雨漏りの概要 | モルタル外壁の複数のひび割れより浸入した雨水が、アスファルトフェルトの破れ目から室内側にしみ込み、雨漏りした |
| 5. 雨水浸入箇所 | モルタル外壁の複数のひび割れ |
| 6. 雨漏りの原因 | <ul style="list-style-type: none">・ 外壁モルタルの塗り厚不足（不均一）やガラス繊維ネット等が挿入されていないことにより、モルタルにひび割れが生じた・ 雨水がそのひび割れから浸入し、アスファルトフェルトの破れ目から室内側にしみ込んだ |

- 外壁モルタル 均一で適切な塗り厚さの確保
 - 木造住宅工事仕様書（独立行政法人住宅金融支援機構）等に従った施工（既調合軽量セメントモルタルは製造業者等の仕様に準拠した施工）
- 防水紙等 アスファルトフェルト430又は改質アスファルトフェルト等（以下、防水紙）の適切な施工
 - * 防水紙はしわ、たるみを生じさせないように張り、必要な重ね幅を確保する
 - * 防水紙等が傷ついた場合は、補修テープ等により適切な補修を施す
- 通気構法 通気構法の採用を検討する

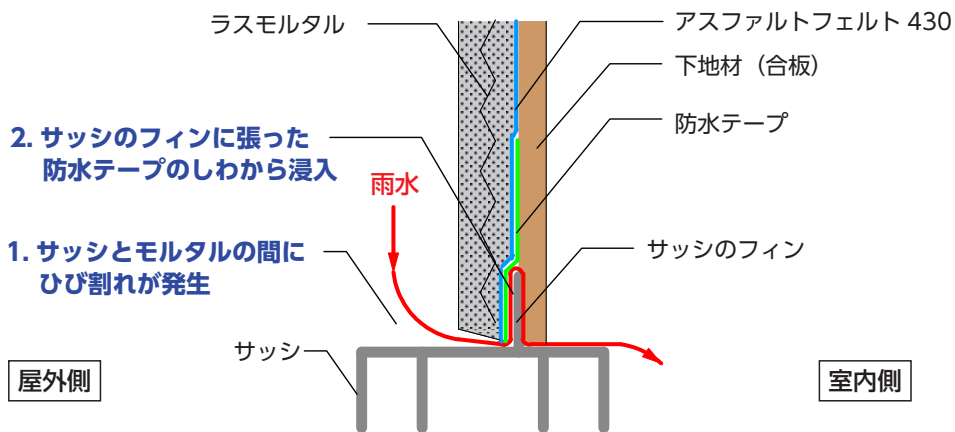
1. 雨漏りの概要	モルタル外壁のサッシ取合い部のひび割れから浸入した雨水が、サッシフィンに張った防水テープのしわから室内側にしみ込み雨漏りした
2. 建築概要	戸建て住宅、木造軸組工法、2階建、軒の出なし（関東地方）
3. 外壁仕上	合板+アスファルトフェルト430+ラス+モルタル厚20mm+アクリル樹脂系塗材
4. 発現事象	サッシ付近に雨漏り
5. 雨水浸入箇所	モルタル外壁のサッシ取合い部のひび割れ
6. 雨漏りの原因	モルタル外壁のサッシ取合い部のひび割れより浸入した雨水が、サッシフィンに張った防水テープのしわから室内側にしみ込んだ
7. 想定浸入ルート

- 外壁モルタル
 外壁とサッシ取合い部からの雨水浸入対策（サッシ取合い部へのシーリングや軒の出を設けて雨がかりを少なくする等）
 - 均一で適切な塗り厚さの確保
 - 木造住宅工事仕様書（独立行政法人住宅金融支援機構）等に従った施工（既調合軽量セメントモルタルは製造業者等の仕様に準拠したガラス繊維ネット等の確実な施工）
- 防水紙等
 アスファルトフェルト430又は改質アスファルトフェルト等（以下、防水紙）、防水テープ、先張り防水シートの適切な施工
 - * 防水紙にしわ、たるみを生じさせないように張る
 - * 防水紙等が傷ついた場合は、補修テープ等により適切な補修を施す
 - * 防水テープ等は、水みちとなるしわや浮きをなくすように、圧着具や軍手を用いて圧着する
- 通気構法
 通気構法の採用を検討する

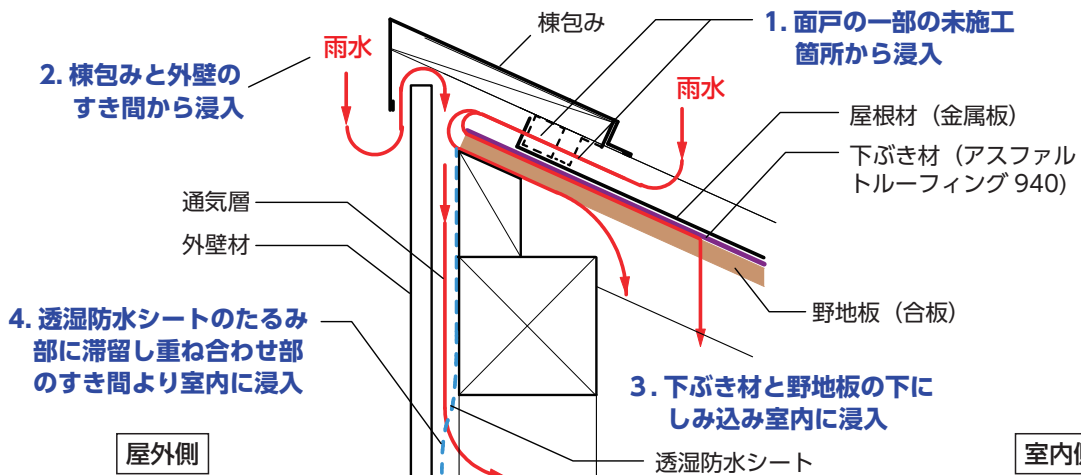
軒の出がない片流れ屋根の棟包みから浸入した雨水が、下ぶき材や野地板の下にしみ込み、また、外壁通気層に達した雨水が防水紙のたるみ部より室内側に浸入し、雨漏りした
- 2. 建築概要**

1階の天井・サッシに雨漏り
- 7. 雨水浸入箇所**
 - ・ 棟包みと屋根の間
 - ・ 棟包みの水切り立下り部と外壁の間
- 8. 雨漏りの原因**
 - ・ 棟包みにエプロン面戸が取付けられていないため、雨水が棟包みの下の屋根面を上り、棟頂部に達した
 - ・ 屋根の下ぶき材が棟頂部までしかふかれておらず、外壁の透湿防水シートと防水面が連続していないため、雨水が下ぶき材の下に浸入した
 - ・ 棟包みの水切り立下り部と外壁のすき間から雨水が吹き込み、外壁内の通気層に達した
 - ・ 通気層内を伝った雨水が、下張り合板がない間柱間に張られた透湿防水シートのたるみ部に滞留し、その重ね合わせ部のすき間より室内側に浸入した
- 9. 想定浸入ルート**

- 棟包み
 - 棟包みにエプロン面戸等仕様に則った部品・部材を取付ける
 - 棟包みの水切り部の立下り寸法は適切な長さとする
 - 棟包みは風にあおられて大きく変形しない強度を有するものとする
- 防水紙
 - 外壁の透湿防水シートは、しわ、たるみが生じないように張り、必要な重ね幅を確保する
- 防水層の連続
 - 雨水の浸入が想定される屋根と外壁の接続部の防水面は連続させる
 - * 外壁頂部において壁の透湿防水シートに屋根の下ぶき材を被せて張る。
 - 又は、先張り防水シートを用いて防水面を連続させる
 - * 小屋裏換気等で防水面が連続できない場合は、別途雨水浸入防止の措置を講じる

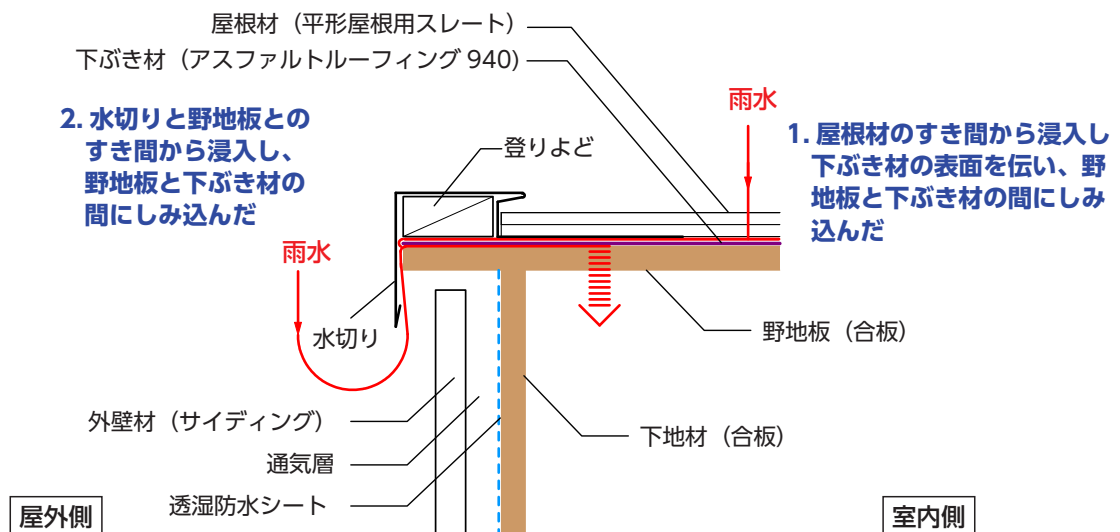
| 1. 雨漏りの概要 | <ul style="list-style-type: none"> ・屋根材のすき間から浸入した雨水が下ぶき材の表面を伝い、けらばで屋根下ぶき材と野地板のすき間にしみ込み雨漏りした ・軒の出がない屋根のけらば水切りと外壁の間より浸入した雨水が、屋根下ぶき材と野地板のすき間にしみ込み雨漏りした |
| 7. 雨水浸入箇所 | ・屋根下ぶき材と野地板のすき間 ・けらば水切りと外壁の間 |
| 8. 雨漏りの原因 | <ul style="list-style-type: none"> ・屋根下ぶき材が野地板の端部で切られていたため、屋根面から下ぶき材表面を伝った雨水が、下ぶき材と野地板のすき間に浸入した ・強風によりけらば水切りと外壁の間から吹き込んだ雨水が、下ぶき材と野地板のすき間に浸入した |

- 水切り
 水切りの立下り寸法は適切な長さとする
 水切りは風にあおられて大きく変形しない強度を有するものとする
- 下ぶき材
 下ぶき材は屋根の端部で止めずに外壁側に張り下げる
 けらばに登りよどがある場合は、屋根ふき材の製造所の施工要領書に準拠して施工する
- 防水層の連続
 雨水の浸入が想定される屋根と外壁の端部が近接する防水面は連続させる
 ＊外壁頂部において壁の透湿防水シートに屋根の下ぶき材を被せて張る。
 又は、先張り防水シートを用いて防水面を連続させる

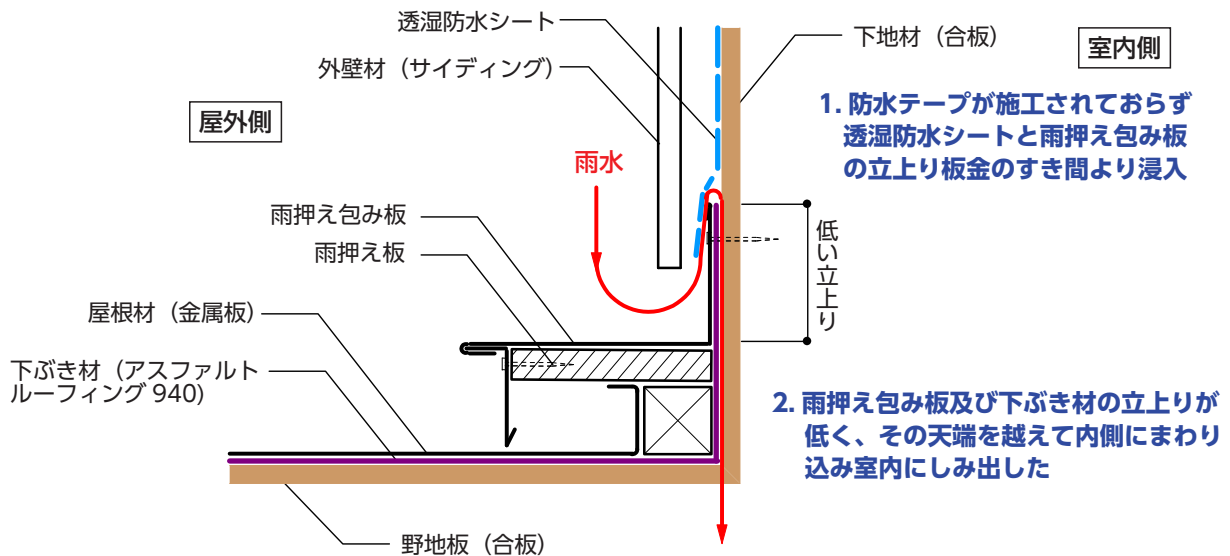
1. 雨漏りの概要	屋根とパラペット取合い部の雨押え包み板の立上げ部から雨水が浸入し雨漏りした
2. 建築概要	戸建て住宅、木造枠組工法、2階建（四国地方）
3. 外壁仕上	合板+透湿防水シート+通気層18mm+サイディング
4. 屋根形状・勾配	片流れ（三方パラペット） 1/10
5. 屋根仕上	合板+アスファルトルーフィング940+金属板ぶき（瓦棒ぶき）
6. 発現事象	2階の天井、壁、床に雨漏り
7. 雨水浸入箇所	屋根とパラペット取合い部の雨押え包み板の立上り天端
8. 雨漏りの原因	屋根とパラペットの取合い部の雨押え包み板及び下ぶき材の立上げ寸法が不足し、かつ透湿防水シートと板金の間にすき間があり、風であおられた雨水が同箇所より屋根下ぶき材の裏側に浸入した
9. 想定浸入ルート

- 雨押え包み板 外壁やパラペットと取り合う屋根の雨押え包み板は適切な寸法まで立ち上げる
- 下ぶき材 外壁やパラペットと取り合う屋根の下ぶき材は雨押え包み板上端を越えた適切な寸法まで立ち上げる
- 防水紙等 防水紙・防水テープは、適切に施工する
 - * 防水紙にしわ、たるみを生じさせないように張る
 - * 防水紙等が傷ついた場合は、補修テープ等により適切な補修を施す

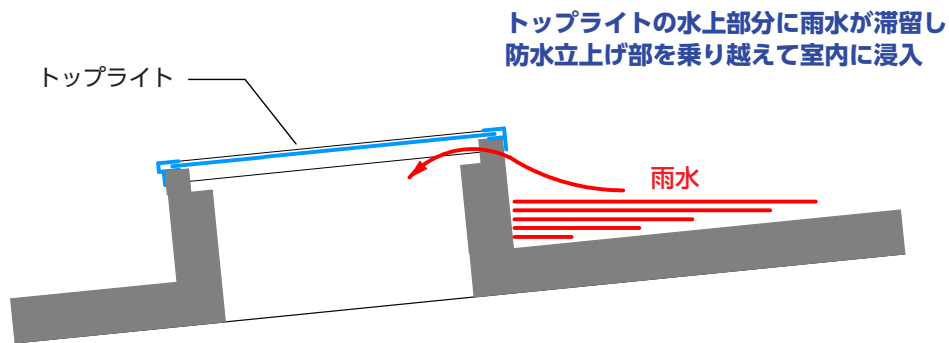
断面図

雨漏り事例	1. 雨漏りの概要	金属板瓦棒ぶきの片流れ屋根に設けたトプライトの水上側に滞留した雨水が、防水立上りの天端を越えて防水面の裏面にまわり雨漏りした
	2. 建築概要	戸建て住宅、木造軸組工法、2階建（中部地方）
	3. 外壁仕上	合板+透湿防水シート+通気層+金属サイディング
	4. 屋根形状・勾配	片流れ（三方パラペット） 5/100
	5. 屋根仕上	合板+アスファルトルーフィング940+金属板ぶき（瓦棒ぶき）
	6. 発現事象	2階天井のトプライト下に雨漏り
	7. 雨水浸入箇所	トプライトの水上側防水立上り部
	8. 雨漏りの原因	<ul style="list-style-type: none"> ・トプライトの屋根板立上り部の板金の立上げ不足 ・同箇所の防水層の立上げ不足 ・大雨時に屋根のトプライトの水上側の板金上部に雨水が一時的に滞留し、板金裏へ水がまわり室内側へと浸入した
	9. 想定浸入ルート

チェックポイント	<input checked="" type="checkbox"/> トプライト	<input type="checkbox"/> 既製品を選択する
	<input checked="" type="checkbox"/> 施工	<input type="checkbox"/> トプライト及び下ぶき材製造所の施工要領書に準拠して施工する * 設置場所、屋根勾配、下ぶき材・防水テープ・水切り材の納まり、シーリング処理等
	<input checked="" type="checkbox"/> 滞留防止	<input type="checkbox"/> トプライトの水上側に水が滞留することが想定される場合は、トプライトの水上側に滑り台や雪割り等を設ける
