6. 技術的な問題のある事例

工事の必要性が疑われるケース

相談概要

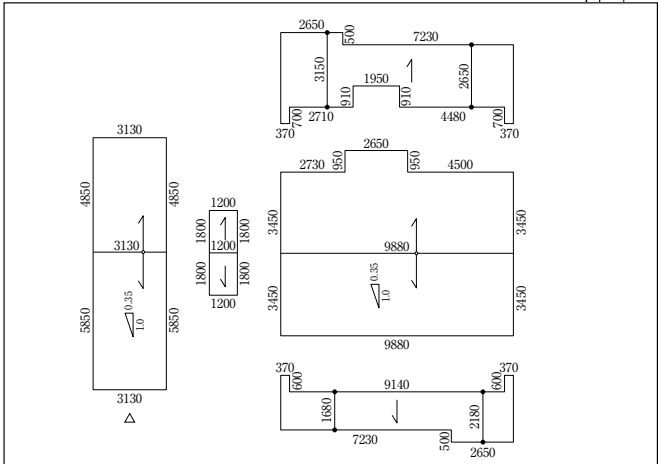
現場調査図

●高所での作業において必要と思われる「足場」の項目がないことを指摘。事業者に必要なか確認することを助言した。  
●現場調査図が作成され、屋根面積の算定根拠が示されており、これを確認した。
