2. 注意すべき事業者

正確さを欠く見積書。計算ミスや図面の不備など 事業者の技量を疑わせるケース

相談概要

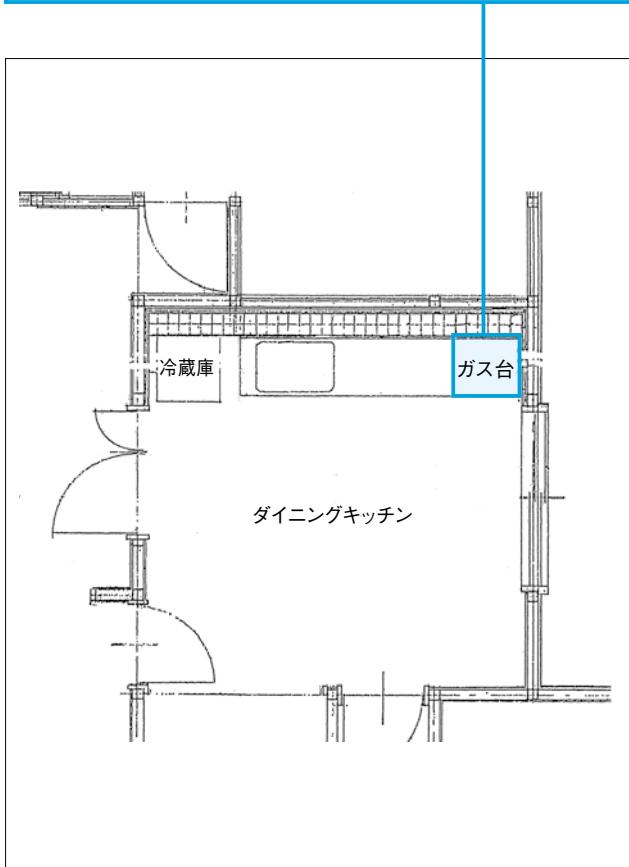
既存平図面(リフォーム前)

- 既存平面図とシステムキッチン計画図で、キッチンのガスコンロの位置が異なっていることを指摘。相談者は、現況のガスコンロの位置を希望しているため、事業者にシステムキッチン計画図を現況に合わせた内容に修正してもらうことを助言した。

- 計算ミスや図面の不備を直してもらうこと、事業者から十分に説明を受け、工事内容を理解したうえで、工事内容の見直しをすることを助言した。また、既存平面図や既存立面図を利用して工事範囲を明記してもらうことを助言した。
- 事前に床下などを調査することで、土台の腐朽などを確認できる場合があるため、可能な限り詳細な調査をしてもらうことを助言した。
