# 既存住宅に係る 事故発生低減等に資する 情報提供について

令和3年3月

住宅瑕疵情報活用推進協議会

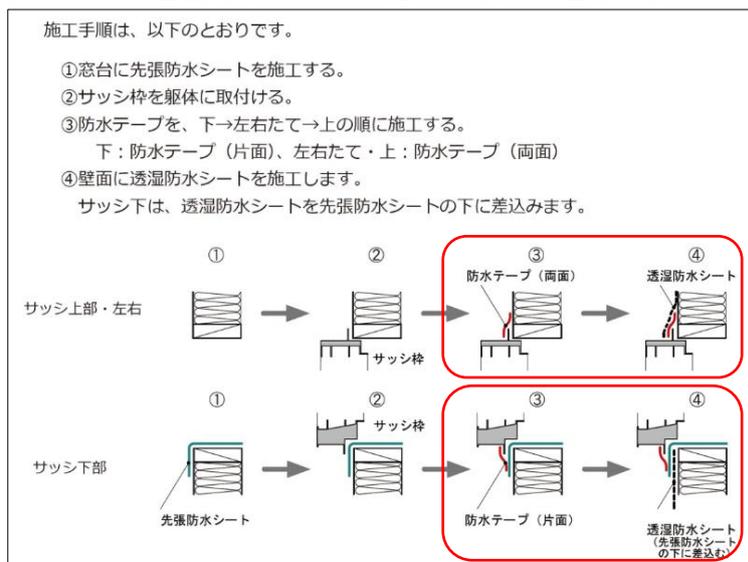
瑕疵の種類	・雨水浸入を防止する部分の瑕疵	
建物の概要	・戸建て住宅、木造軸組工法	
事故の事象	・サッシ廻りの防水紙の施工不良部分からの雨水浸入	
経過年月	・保険開始から約1年5ヶ月	
リフォームの内容	<ul style="list-style-type: none"> <li>・外壁を外断熱通気工法（下地板(OSB)、外張断熱材(PF)、防水紙（透湿防水シート）、通気胴縁、窯業系サイディング）で下地から新たに施工。</li> <li>・外部建具のアルミサッシも交換した。</li> </ul>	
事故の分析	<ul style="list-style-type: none"> <li>・2階サッシ下端の透湿防水シートの裏面に雨水が浸入し、下階サッシ上部から室内に漏水した。浸入部の透湿防水シートの一部に小さな損傷や通気胴縁を留め付けるビス廻りへの雨染み跡があり、透湿防水シート）の施工不良が原因と考えられる。</li> </ul>

○透湿防水シートの損傷箇所は適切に修復する。

- ・外壁仕上げ材を施工する前に、透湿防水シートの破れやキズがないか確認し、必要に応じて防水テープ等で補修を行う。

○サッシ廻りにおける透湿防水シートの施工手順に注意する。
