相談例 16

工事範囲があいまいな契約で、追加請求のトラブルが見込まれるケース

【工事内容】屋上に設置された天窓からの雨漏り対策のため、陸屋根の屋上を勾配屋根で覆う工事

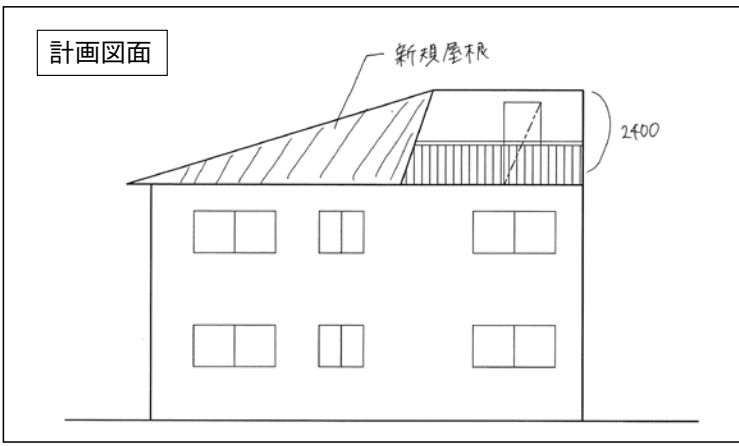
●計画図面では、勾配屋根の納まりが分からないため、図面に記載された工事内容と見積書の項目が合致しているか不明。あいまいな工事内容のまま工事が行われた場合、追加請求などのトラブルになる可能性があるため、事業者が工事内容・工事範囲を明確に記載した図面を作成してもらい、説明を受けることを助言した。(P.39参考資料参照)

- 計画図面が、新築時の図面に書き込んだスケッチ程度のもので、工事範囲・工法・納まり等が正確に図面化されていない。したがって、見積書も工事範囲等があいまいなまま作成されており、数量についても正確に算定されているとは思えず、このまま工事を進めると、追加請求等のトラブルが危惧されるため、確認が必要であることを助言した。
- 相談者の希望は、雨漏りの補修であり、そのためには、原因究明のための専門的な調査が不可欠であることを助言した。

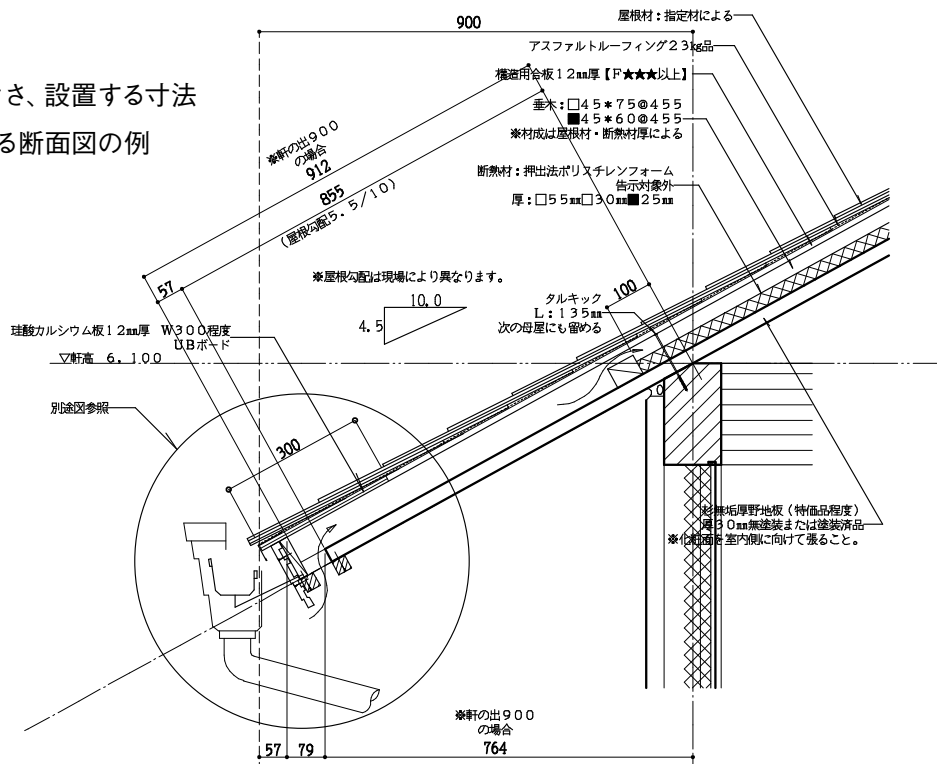
納まり図

使用する材料の名称や大きさ、設置する寸法などが詳細に記載されている断面図の例
