令和3年度住宅に係る統合的な情報インフラ整備事業報告概要

令和4年3月 公益財団法人住宅リフォーム・紛争処理支援センター/株式会社アルセッド建築研究所

本報告書について

本報告書は、「令和3年度住宅に係る統合的な情報インフラ整備事業」（国土交通省の国庫補助事業）において実施した下記の調査結果について、その概要を取りまとめた。

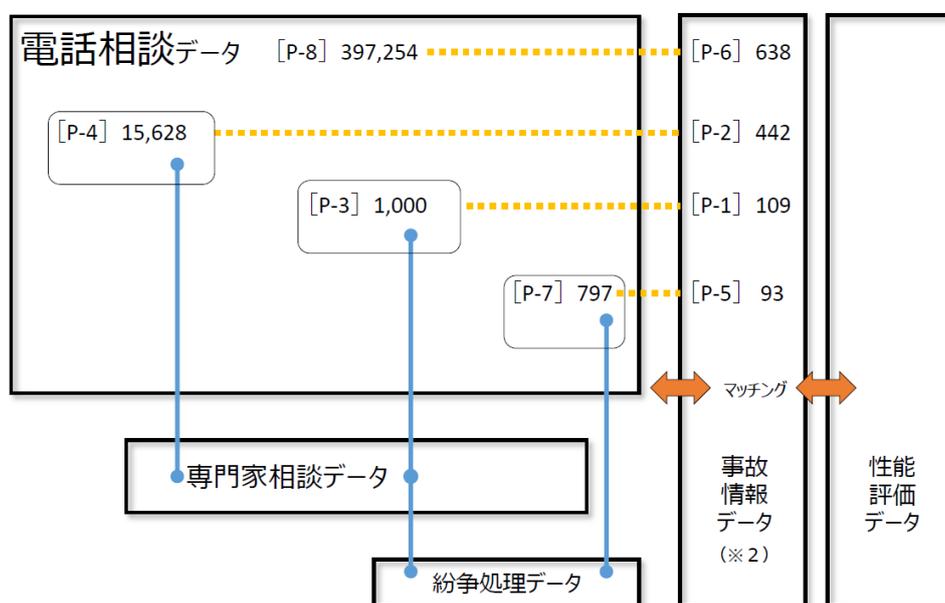
- 電話相談、専門家相談、紛争処理、および住宅性能評価書（建設）と事故情報のデータについて、キャンセル情報・重複情報の削除等のクレンジングを行った後、保険証券番号、電話相談受付番号、評価書交付番号をマッチングキーとしてマッチングしたところ、下記のような組み合わせとなった。なお、本調査において、電話相談を経由しない組み合わせは対象外とした。
- 令和3年度はこのうち[P-1]=109件と、[P-3]評価書有=45件を読み込み、概要の把握と分析を行った。

番号	相談等の組み合わせ	件数 (※1)	評価書 有	評価書 無
[P-1]	電話相談－専門家相談－紛争処理－事故情報	109	0	109
[P-2]	電話相談－専門家相談－事故情報	442	0	442
[P-3]	電話相談－専門家相談－紛争処理	1,000	45	955
[P-4]	電話相談－専門家相談	15,628	522	15,106
[P-5]	電話相談－紛争処理－事故情報	93	0	93
[P-6]	電話相談－事故情報	638	0	638
[P-7]	電話相談－紛争処理	797	17	780
[P-8]	電話相談	397,254	—	—

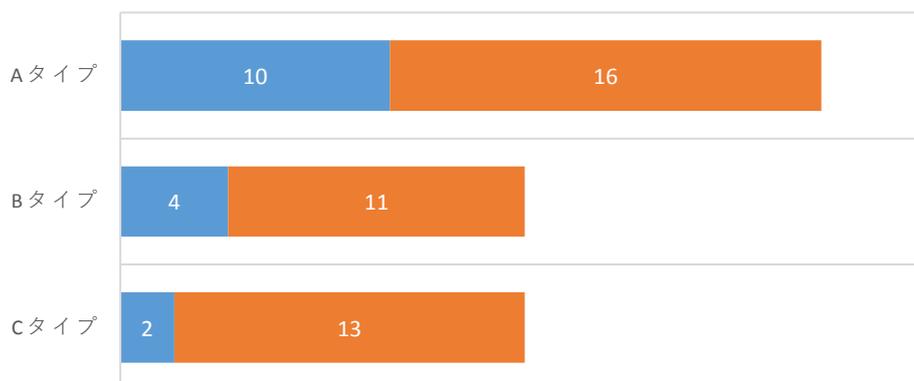
タイプ別件数（計56件の分類）

■調停等終結（成立・打切り）と保険金支払の順序の典型タイプ分け

A. 調停等が成立し、その後に保険金が支払われたタイプ。紛争処理の終結日と保険金支払日が、例外があるもののほぼ1年以内である。事故部位では構造の割合が比較的高い。

B. 調停等が不成立となり、その後に保険金が支払われたタイプ。紛争処理の終結日と保険金支払日が、およそ2年程度の間隔が開いているものが多い。調停等が不調に終わり、その後裁判があったケースもこのタイプに当てはまる。

C. 一度保険金の支払の記録があるが、その後に電話相談から専門家相談、調停等を利用したタイプ。補修後も不具合が続くもの、保険金支払だけでは解決しない争点を争うもの、別の争点で争うものなどが見られる。

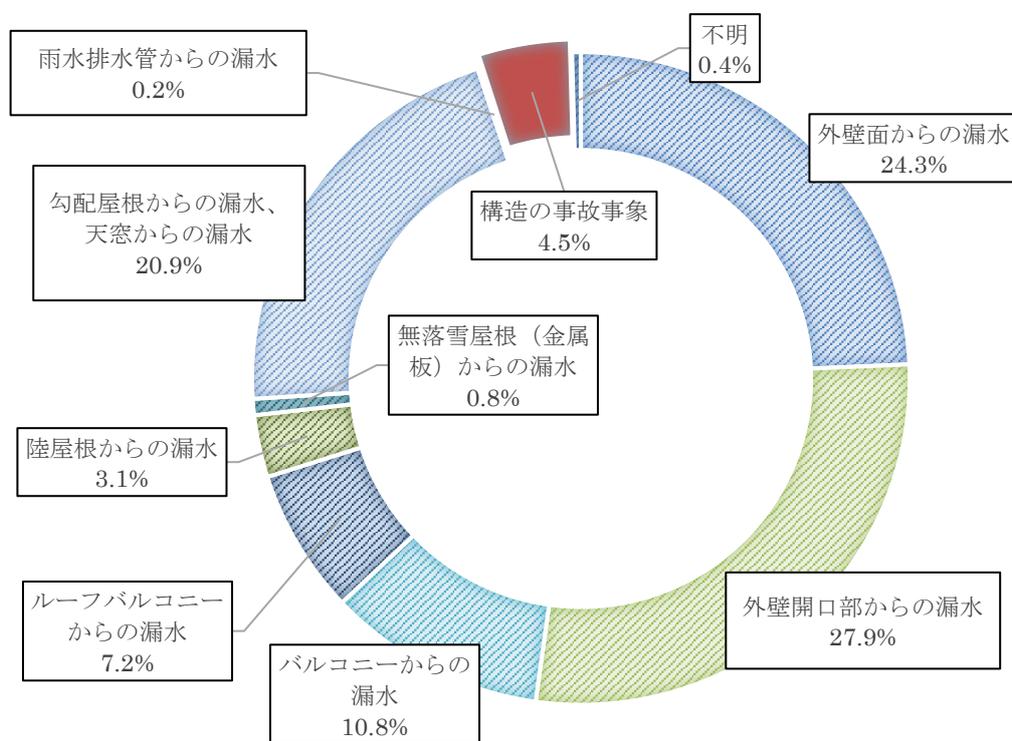
1号・2号（新築）、木造 事故事象

- ・木造とRC造の事故事象の分布を比較した。
- ・「雨水の浸入防止部分」について、木造では「外壁開口部からの漏水」(27.9%)、「外壁面からの漏水」(24.3%)、「勾配屋根からの漏水、天窓からの漏水」(20.9%) が多くなっている。
- ・RC造では「外壁面からの漏水」(47.2%) が最も多く、次いで「外壁開口部からの漏水」(26.2%) が多い。
- ・「構造耐力上主要な部分」について、木造では「基礎の沈下」、「基礎のひび割れ・欠損」、RC造では「外壁（湿式）のひび割れ・欠損」がやや多い傾向にある。

事故部位 グループ	事故事象	木造	RC造
		割合	割合
雨水の浸入防止部分	外壁面からの漏水	24.3%	47.2%
	外壁開口部からの漏水	27.9%	26.2%
	バルコニーからの漏水	10.8%	3.4%
	ルーフバルコニーからの漏水	7.2%	4.2%
	陸屋根からの漏水	3.1%	8.6%
	無落雪屋根（金属板）からの漏水	0.8%	0.0%
	勾配屋根からの漏水、天窓からの漏水	20.9%	4.2%
	雨水排水管からの漏水	0.2%	0.2%
	小計	95.1%	94.1%
構造耐力上主要な部分	基礎の沈下	1.5%	0.2%
	基礎のひび割れ・欠損	1.3%	0.4%
	土台の傾斜・変形・破損	0.0%	0.0%
	柱の傾斜・変形・破損	0.3%	0.4%
	横架材（梁・桁）の傾斜・変形・破損	0.7%	0.0%
	斜材の傾斜・変形・破損	0.1%	0.0%
	床の傾斜・たわみ	0.3%	0.0%
	外壁（湿式）のひび割れ・欠損	0.1%	3.8%
	外壁（乾式）の剥がれ、浮き、割れ	0.1%	0.2%
	壁の傾斜・変形・破損	0.1%	0.0%
	勾配屋根の変形	0.2%	0.0%
小計	4.5%	5.0%	
不明	0.4%	1.0%	
総計	100.0%	100.0%

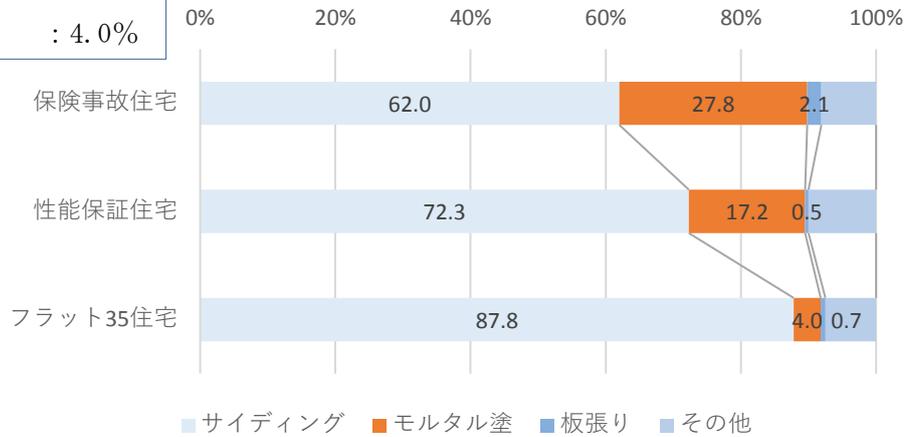
外壁・仕上げ材 (構成比)

外壁・仕上げ材（雨水浸入事故の部位が外壁の場合）

保険事故住宅	: 27.8%
性能保証住宅	: 17.2%
フラット35住宅	: 4.0%

●保険事故住宅		●性能保証住宅		●フラット35住宅	
事故部位：外壁・外壁開口部					
外壁・仕上げ材	構成比	外壁・仕上げ材	構成比	外壁・仕上げ材	構成比
窯業系サイディング	46.6%	サイディング	72.3%	サイディング	87.8%
金属系サイディング	15.4%		0.0%		
モルタル塗り	27.8%	モルタル塗り	17.2%	モルタル塗り	4.0%
ALC	2.6%	ALC	6.2%		
タイル張り	1.0%	タイル張り	1.5%		
石張り		石張り	0.1%		
板張り	2.1%	板張り	0.5%	板張り	0.7%
金属板張り	1.3%				
コンクリート	0.3%				
押出成形セメント版	0.3%				
不明	0.2%	不明	0.4%		
その他	2.7%	その他	2.1%	その他	7.5%
総計 (不明除く)	100.0%	総計 (不明除く)	100.0%	総計 (不明除く)	100.0%

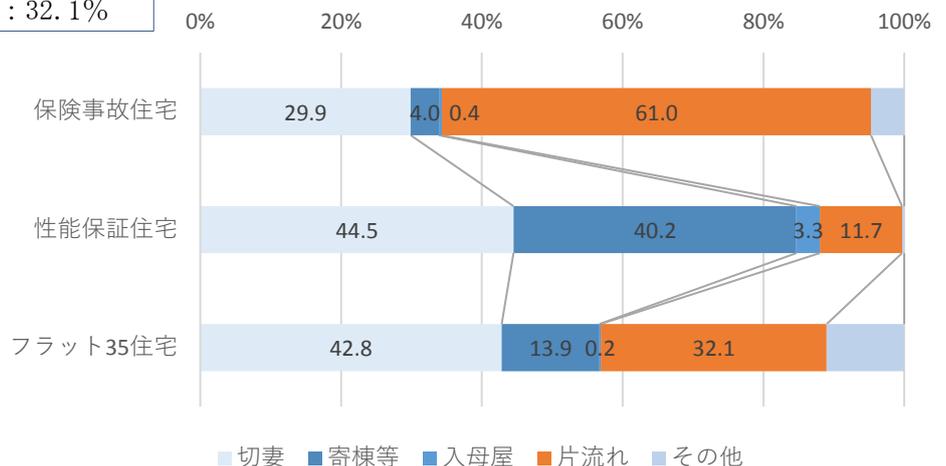
屋根・種類 (構成比)

④ 屋根・種類 (勾配屋根) (有意性があると想定される項目：片流れ)

保険事故住宅	: 61.0%
性能保証住宅	: 11.7%
フラット35住宅	: 32.1%

●保険事故住宅		●性能保証住宅		●フラット35住宅	
事故部位：屋根					
勾配屋根・種類	構成比	勾配屋根・種類	構成比	勾配屋根・種類	構成比
切妻	29.9%	切妻	44.5%	切妻	42.8%
寄棟又は方形	4.0%	寄棟又は方形	40.2%	寄棟又は方形	13.9%
入母屋	0.4%	入母屋	3.3%	入母屋	0.2%
片流れ	61.0%	片流れ	11.7%	片流れ	32.1%
招き屋根	1.1%				
指掛屋根	1.3%				
不明	0.3%	不明	9.5%		
その他	2.4%	その他	0.3%	その他	11.0%
総計（不明除く）	100.0%	総計（不明除く）	100.0%	総計（不明除く）	100.0%

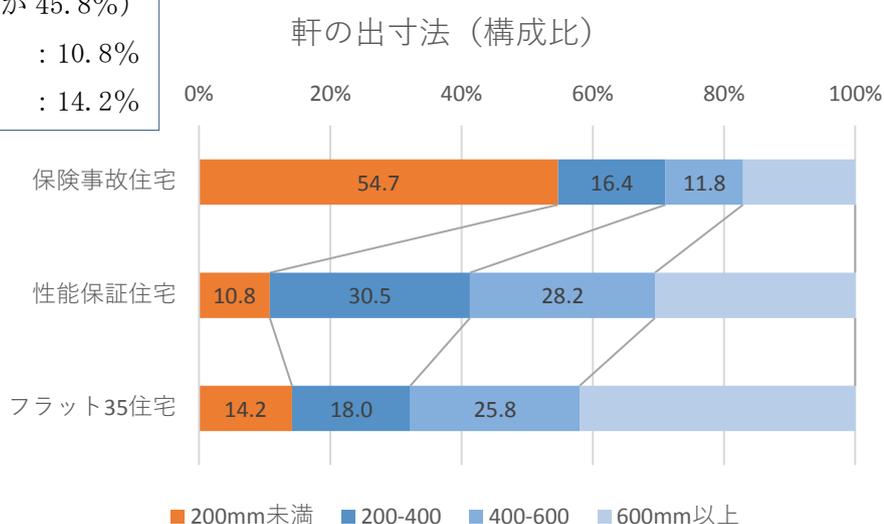
⑥-1 軒の出寸法（有意性があると想定される項目：軒の出が短い）

〈軒の出 200 mm未満〉の割合	
保険事故住宅	: 54.7%
（うち 100 mm未満が 45.8%）	
性能保証住宅	: 10.8%
フラット 35 住宅	: 14.2%

●保険事故住宅		●性能保証住宅		●フラット35住宅	
事故部位：外壁・屋根					
軒の出寸法	構成比	勾配屋根・種類	構成比	勾配屋根・種類	構成比
100mm未満	45.8%				
100mm以上200mm未満	8.9%	200mm未満	10.8%	200mm未満	14.2%
200mm以上300mm未満	8.1%	200mm以上300mm未満	6.8%	200mm以上400mm未満	18.0%
300mm以上400mm未満	8.3%	300mm以上400mm未満	23.7%	400mm以上600mm未満	25.8%
400mm以上500mm未満	8.3%	400mm以上500mm未満	20.8%	600mm以上800mm未満	32.8%
500mm以上600mm未満	3.5%	500mm以上600mm未満	7.4%	800mm以上	9.2%
600mm以上700mm未満	6.6%	600mm以上700mm未満	19.3%		
700mm以上	10.4%	700mm以上	11.2%		
総計（不明除く）	100.0%	総計（不明除く）	100.0%	総計（不明除く）	100.0%
