第4章 当財団における調査・研究事業

住宅の外壁タイルの浮き・剥離等の防止に係るヒアリング調査について

本章では、調査・研究業務の一環として令和元年度から3年度までの3年間に実施した、外壁タイルの浮き・剥離等の防止に関する調査・研究事業から、外壁タイルの浮き・剥離等の防止に係るヒアリング調査の概要を紹介する。

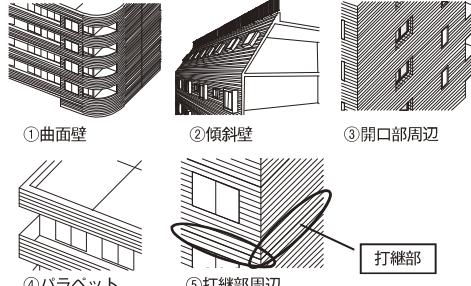
表4-3 浮き・剥離が発生しやすい部位

不具合発生の危険度	対象部位(イメージ)	備考
非常に不具合発生の可能性が高い部位

<p>非常に不具合発生の可能性が高い部位であり、注意が必要とされている。</p> <ul style="list-style-type: none"> ③開口部：特に割れの発生に注意 ④パラベット：タイル笠木は特に注意 ⑤打継部：躯体の打継目地と伸縮調整目地の不一致に注意
不具合発生の可能性が高い部位

建物の形状や部位により、浮き・剥離等の発生の危険度に違いがあることがヒアリングにて確認された。浮き・剥離等が発生しやすいと想定される部位を対象に、不具合発生の可能性と危険度を整理し、イメージイラストとともにまとめた（表4-3）。

全ての壁面を一様に調査する事は困難である場合が多い。浮き・剥離等の発生危険度の高い部位で問題がなければ、他の部位で問題が生じている可能性は低いと判断できることから、浮き・剥離等が発生しやすい部位を優先して調査を行うことで効率的な調査につながると考えられる。

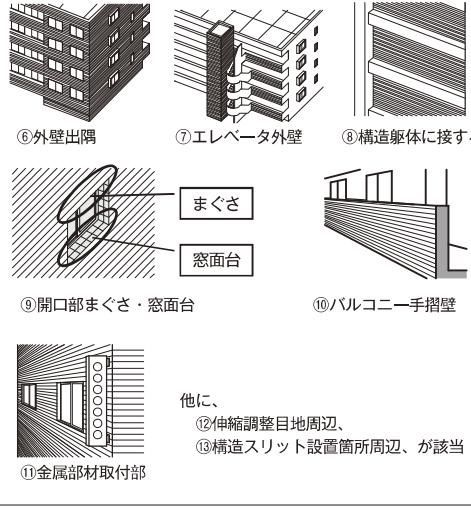
<p>不具合発生の可能性が高い部位とされている。</p> <ul style="list-style-type: none"> ⑥構造躯体に接する部分：割れの発生に注意 ⑧開口部まぐさ・窓面台：水が廻り易く白華の発生に注意 ⑩手摺壁：長い手摺壁注意 ⑪金属部材取付部：水が廻り易く錆汁の発生に注意 ⑫伸縮調整目地：割れの発生に注意 ⑬構造スリット：割れの発生に注意
少しき見 であり 参考程度
