## 令和4年度住宅に係る統合的な情報インフラ整備事業報告概要

令和5年3月 公益財団法人住宅リフォーム・紛争処理支援センター/株式会社アルセッド建築研究所

本報告書は、「令和4年度住宅に係る統合的な情報インフラ整備事業」（国土交通省の国庫補助事業）において実施した下記の調査について、その主たる成果の概要を取りまとめたものである。

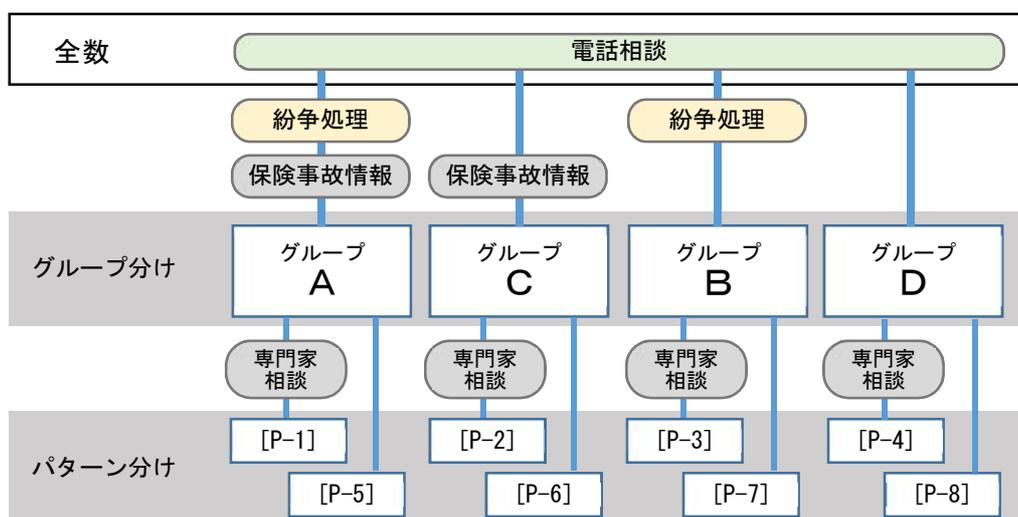
- 電話相談から紛争処理、瑕疵保険の事故情報までつながる事象の情報を一つのトラブルとして、今回は全体を4つのグループに分けることとした。
- 調査対象は、新築住宅に限定する。

専門家相談	総数	うち評価住宅件数
Aグループ (事故DB+紛争処理)	有り	109	0
	無し	93	0
Bグループ (紛争処理のみ)	有り	1,000	45
	無し	797	17
Cグループ (事故DBのみ)	有り	442	0
	無し	638	0
Dグループ (相談のみ)	有り	15,628	522
	無し	397,254	不明

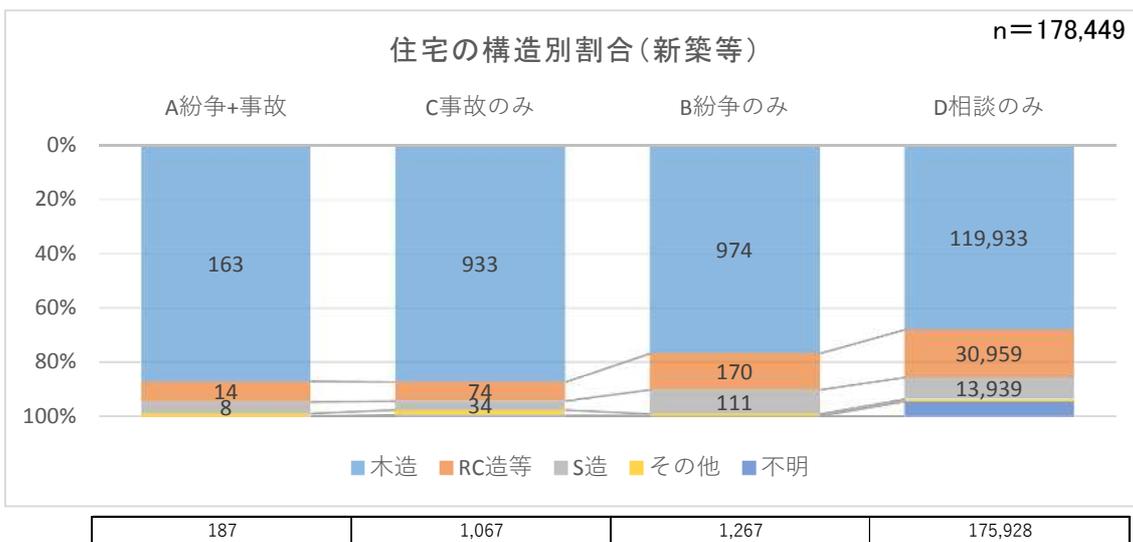
- 電話相談全体からA B C Dのグループに分けて違いを見ることとする。
- 構造では木造住宅がA Cグループでは8割を超えるが、BグループやDグループでは少し割合が低くなる傾向がある。

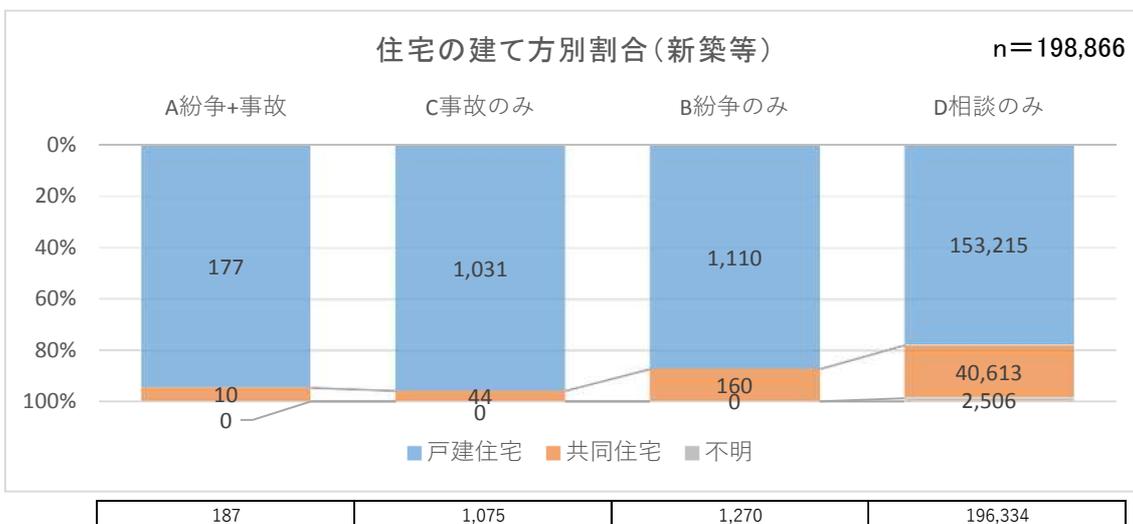
- 建て方別にみると、戸建住宅について、上記木造住宅とある程度近い割合の分布であり、木造戸建の組み合わせが多いことが読み取れる。

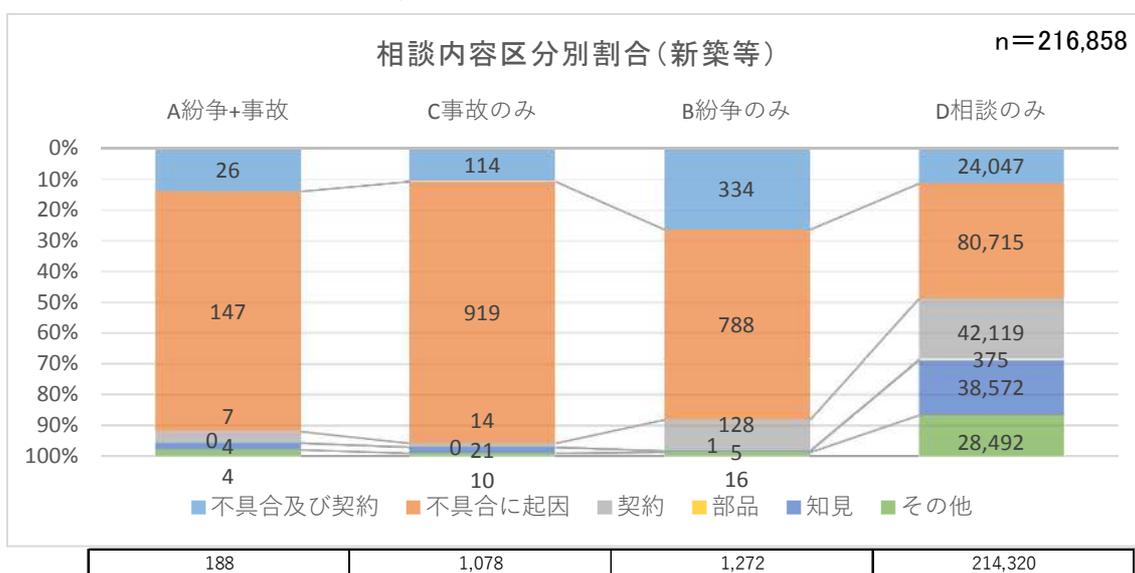
- 相談内容区分の分布を確認する。Dグループでは 50%程度を占める不具合事象（水色と橙色）に関連するトラブルが、電話だけでは解決せずに A C D グループで割合を高めていることが読み取れる。一方で「知見」相談はそもそもトラブルでは無いし、「契約」、「その他」に区分される相談も紛争処理や保険事故にはあまり繋がっていない。

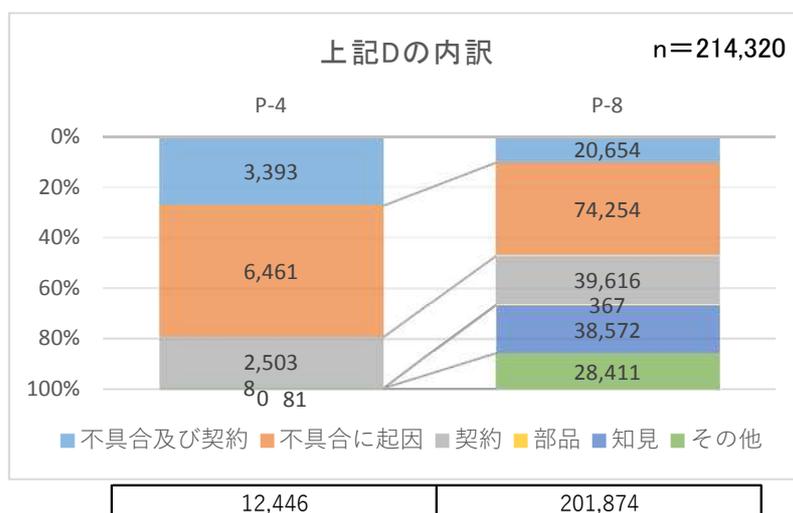
- Dグループは、電話相談と専門家相談の組み合わせである P-4 と、電話相談のみである P-8 で構成されるが、「知見」や「その他」に区分される相談は、制度の仕組み上、専門家相談ではほぼゼロとなる。

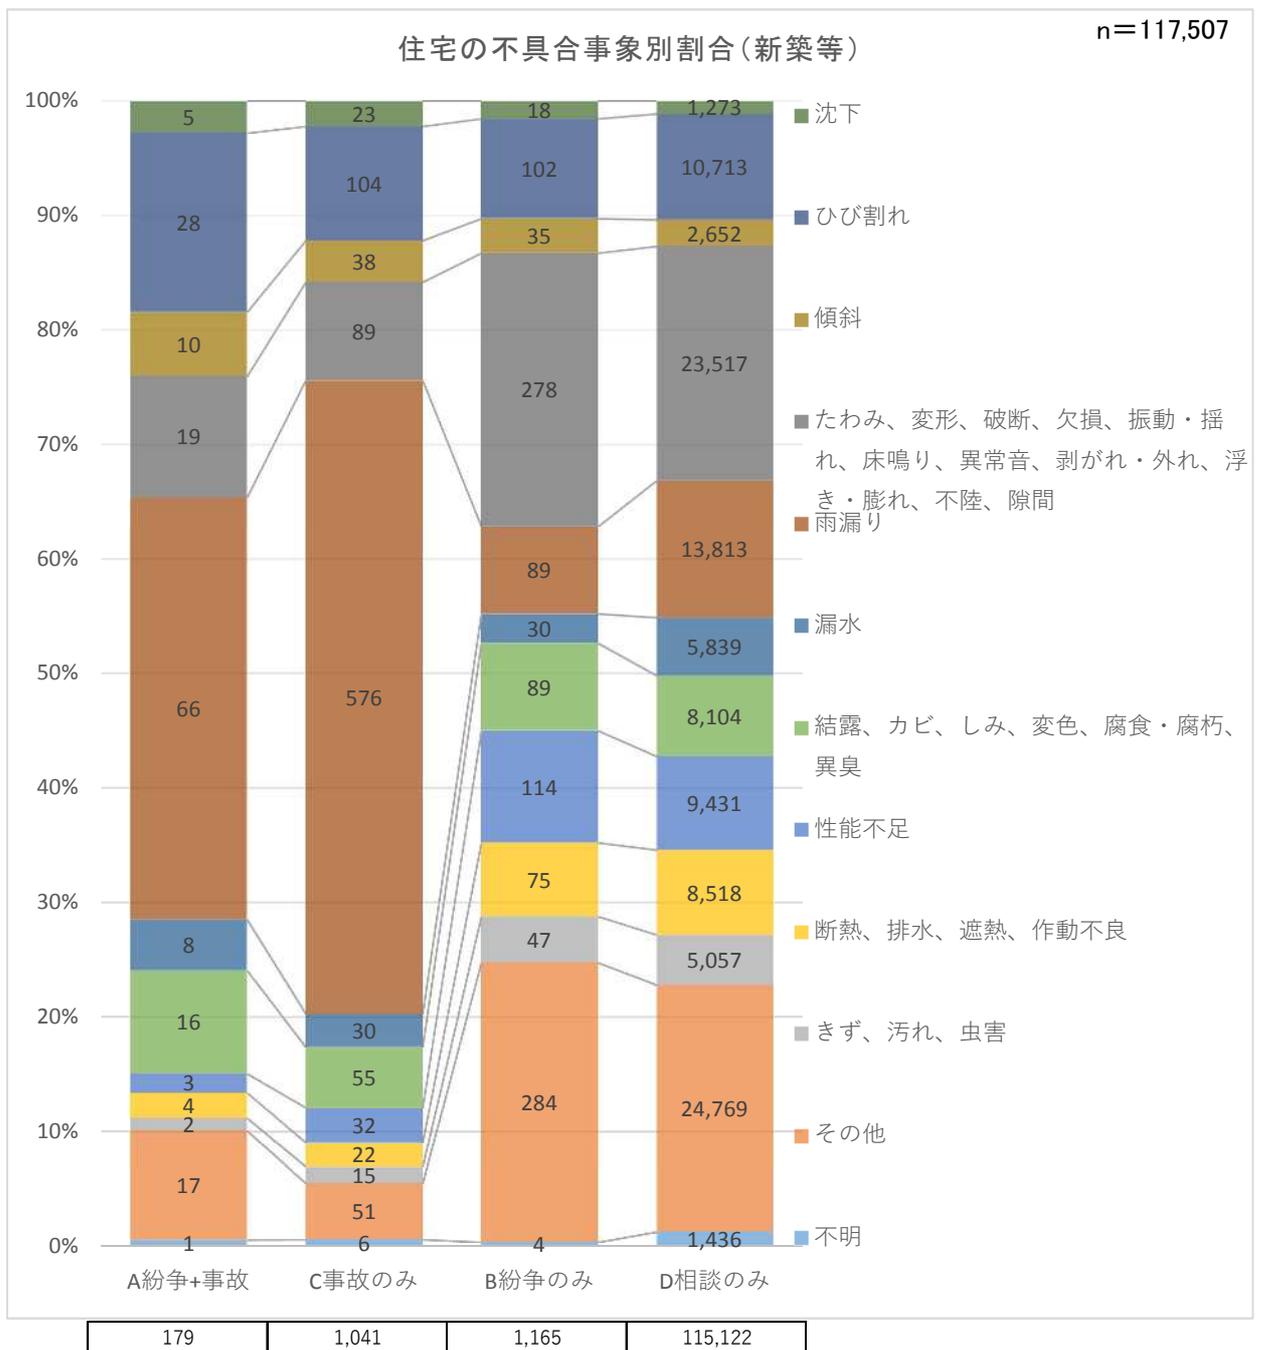
- 電話相談における、不具合のある事象のうち、「雨漏り」の割合はDで10%を超える程度であるが、保険事故にデータがあるAとCで割合を高めていて、Cの「雨漏り」は50%を超える。
- 「たわみ」などは、Bで20%超と他より割合が高い傾向がある。

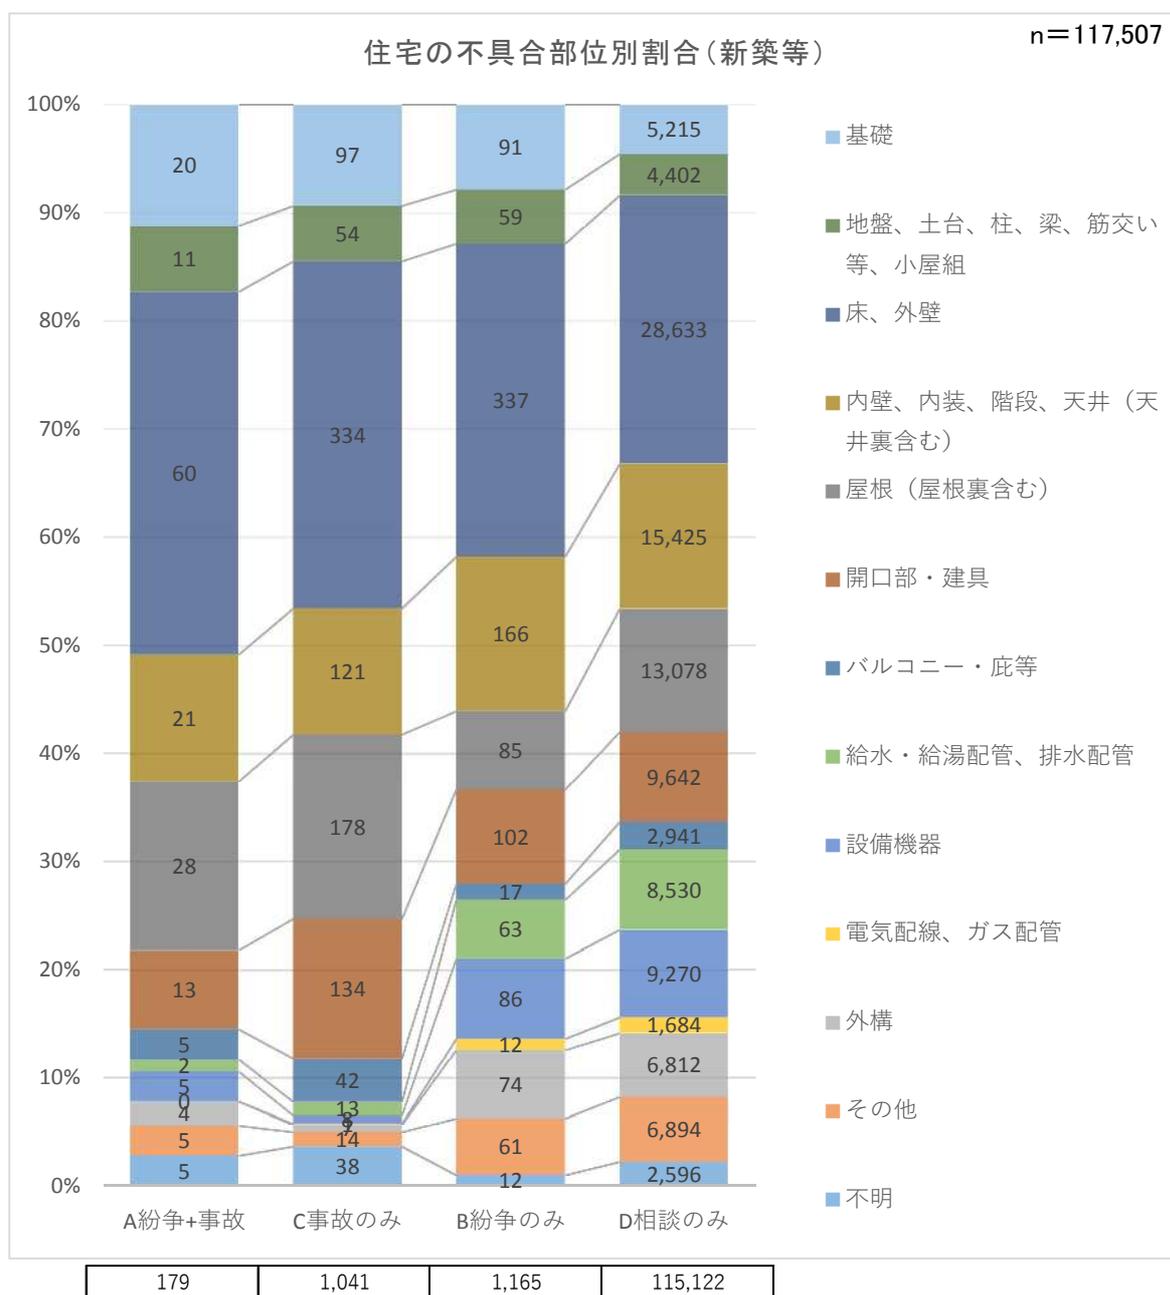
- 前記の電話相談における不具合のある事象について、不具合部位割合をグループ別にみると、Cは「基礎」「地盤等・・・」「床、外壁」「屋根」「開口部・建具」に関連する部位の占める割合が大きくなる傾向にあり、逆に「給排水」、「設備」、「電気」、「外構」、「その他」の割合が少なくなっている。

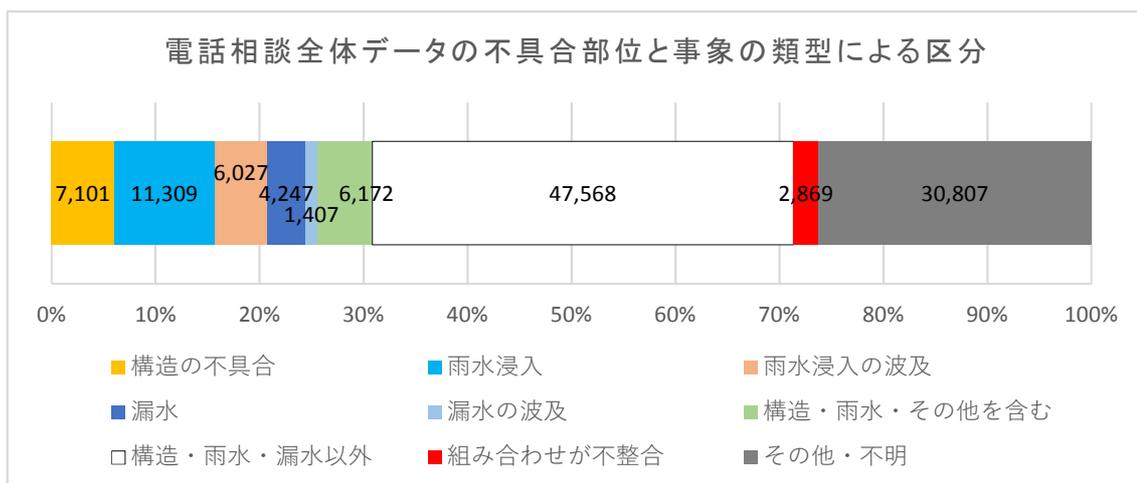
- 不具合の部位と事象の組み合わせによるクロス集計では、「構造の不具合」（黄色）は6.0%であり、「雨水浸入」（水色）と「雨水浸入の波及」（ピンク色）を合わせると14.7%。よって、不具合事象のある相談のうち、2割強程度が特定住宅瑕疵に関する相談である可能性があることが読み取れた。
- なお、「構造・雨水・漏水以外」（白色）として内装の仕上がり等に代表される区分が4割程度、「その他不明」（灰色）など内容が区別できないものが3割近くある。

構造の不具合	雨水浸入	雨水浸入の波及	漏水	漏水の波及	構造・雨水・その他を含む	構造・雨水・漏水以外	組み合わせが不適切	その他・不明	合計
件数	7,101	11,309	6,027	4,247	1,407	6,172	47,568	2,869	30,807	117,507
割合	6.0%	9.6%	5.1%	3.6%	1.2%	5.3%	40.5%	2.4%	26.2%	100.0%

- 電話相談に比べて、さらに紛争処理や保険事故に繋がるトラブルは、具体的な不具合部位が存在するケースが多い傾向にあり、紛争処理や保険事故の有無によってトラブルを区分すると、不具合の内容がかなり異なることが読み取れる。
- 電話相談の情報による不具合部位と不具合事象の組み合わせから、不具合のあるトラブルのうち構造や雨水浸入に関わる部位があると読み取れるのは全体の2割程度であることがわかった。また4割は、構造、雨水、漏水以外の部位となっている。ただし、区分できないトラブルが別に3割程度存在する。

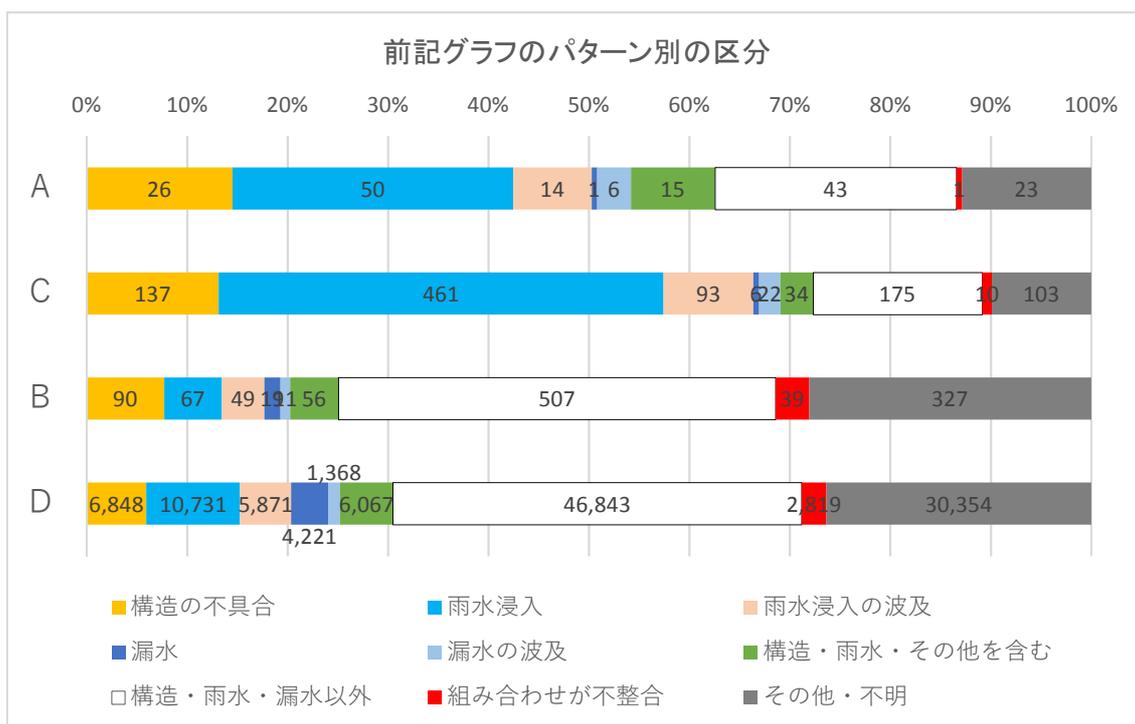
- 部位と事象のクロス集計について、4 パターン別の結果を下記のグラフで示す。
- Bグループでは、「構造・雨水・漏水以外」（白色）の占める割合が高まる傾向にある。
- 保険事故情報が関わるAグループ、Cグループでは、構造や雨水浸入の割合が5割以上を占めるようになる。特に、紛争処理を含まないCの場合は6割強を構造雨水の不具合が占めており、保険法人に持ち込まれる事象であることが裏付けられる。

構造の不具合	雨水浸入	雨水浸入の波及	漏水	漏水の波及	構造・雨水・その他を含む	構造・雨水・漏水以外	組み合わせが不整合	その他・不明	合計
A	26	50	14	1	6	15	43	1	23	179
C	137	461	93	6	22	34	175	10	103	1,041
B	90	67	49	19	11	56	507	39	327	1,165
D	6,848	10,731	5,871	4,221	1,368	6,067	46,843	2,819	30,354	115,122
合計	7,101	11,309	6,027	4,247	1,407	6,172	47,568	2,869	30,807	117,507

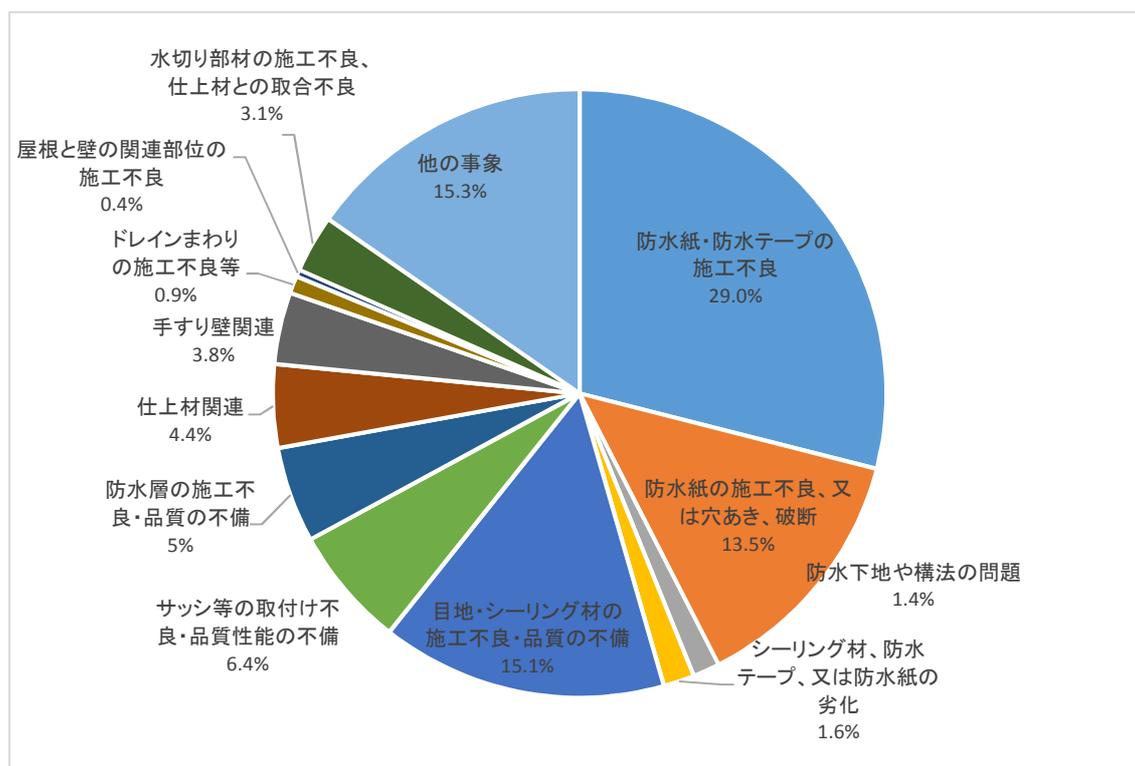
- 事故発生要因の記載がある 2,618 件について、近い要因の項目を取りまとめたうえで集計したところ、下記の結果が示された。
- これより、外壁と外壁開口部の雨漏りについて、防水紙や防水テープの施工不良を原因とするものが 40%を超えていることが分かる。

事故発生要因	件数	割合
防水紙・防水テープの施工不良	759	29.0%
防水紙の施工不良、又は穴あき、破断	354	13.5%
防水下地や構法の問題	37	1.4%
シーリング材、防水テープ、又は防水紙の劣化	43	1.6%
目地・シーリング材の施工不良・品質の不備	395	15.1%
サッシ等の取付け不良・品質性能の不備	167	6.4%
防水層の施工不良・品質の不備	133	5.1%
仕上材関連	116	4.4%
手すり壁関連	100	3.8%
ドレインまわりの施工不良等	24	0.9%
屋根と壁の関連部位の施工不良	10	0.4%
水切り部材の施工不良、仕上材との取合不良	80	3.1%
他の事象	400	15.3%
総計	2,618	100.0%

- 外壁と外壁開口部からの雨漏りについて、防水紙等に関連した原因が4割を超えている。
- ひび割れは、構造の不具合、雨水浸入の不具合、内装等の不具合が混在している。
- ひび割れについては、部位の特性から、基礎・地盤19%、外皮等39%、内装等31%、外構8%、その他3%に区分した。
- どの部位の事象についても、軽微な不具合からより深刻な不具合までが混ざっていることがわかる。
- 特定住宅瑕疵に繋がっている建物に深刻な不具合をもたらすトラブルはほんの僅かではあるが、基礎・地盤>外皮等>内装等の順に建物の深刻度が高いトラブルが含まれると予想される（最も割合が高い「基礎・地盤」のうち、保険事故情報にも含まれるトラブルはおよそ3%）。外構やその他の区分に上記のトラブルが含まれる割合はゼロである。

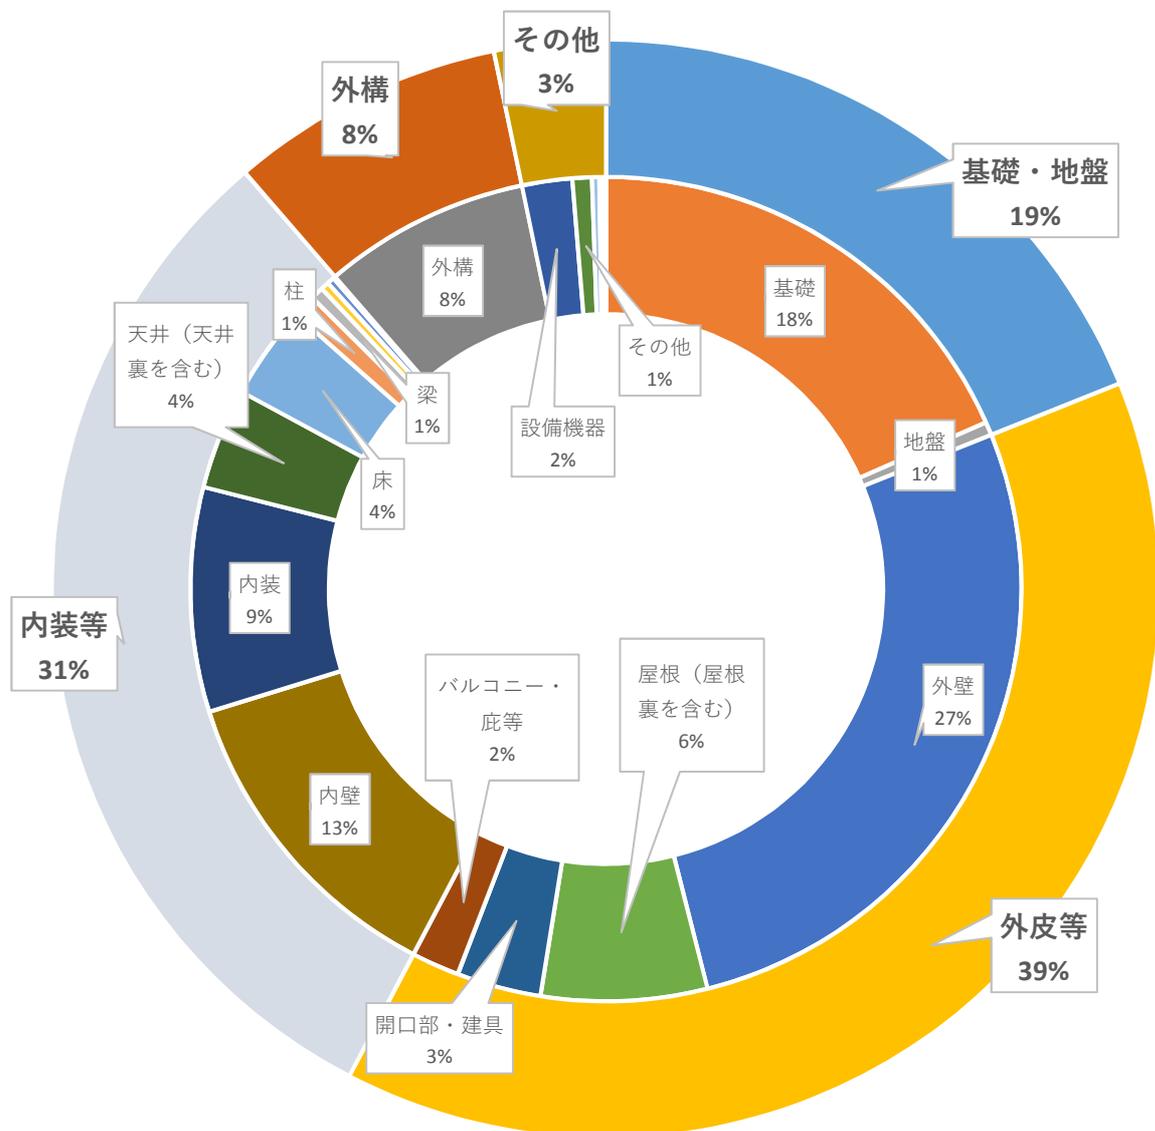
- 電話相談における不具合の事象が「ひび割れ」とされた総計 10,947 件のトラブルに注目し、その「ひび割れ」が生じた不具合部位との関係を整理したのが下記のグラフである。
- ここでは、部位を大きく「基礎・地盤」、「外皮等」、「内装等」、「外構」、「その他」に分け、これらの分類に含まれるトラブルを読むことにする。

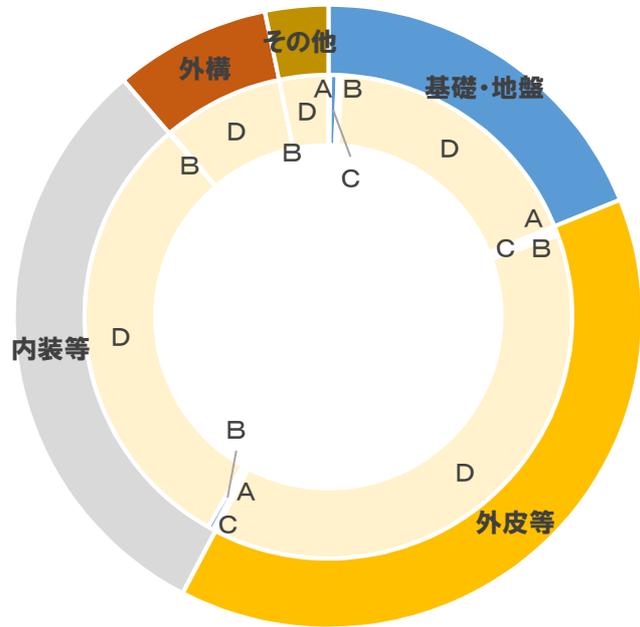
- これらのひび割れに関わるトラブルを分類別にさらに 4 グループに区分し  
てみることにした。

ひび割れの 不具合部位	件数	不具合部位の 大分類	件数	A~D グループ分け	事故DBの 割合	想定される 特定住宅瑕疵	
基礎	2,011	基礎・地盤	2,069	A	11	3.29%	構造
地盤	58			C	57		
外壁	2,974	外皮等	4,244	B	28	0.99%	雨水
開口部	360			A	14		
屋根（屋根裏を含む）	706			C	28		
バルコニー・庇等	204			D	4,173		
内壁	1,371	内装等	3,397	A	3	0.65%	特定住宅 瑕疵の結果
天井	434			C	19		
床	400			B	37		
階段	34			D	3,338		
内装	963			A	0	0.00%	
土台	31			C	0		
柱	98			B	7		
梁	56			D	875		
筋交い等	2			A	0	0.00%	
小屋組み	8			C	0		
外構	882			外構	882	B	1
設備機器	214	その他	355	D	354		
排水配管	31			A	0		
給水・給湯配管	10			C	0		
電気配線	1			B	1		
ガス配管	0			D	354		
その他	82						
不明	17						
	10,947		10,947	A~D	10,947

- 全体としては、Dグループの割合が圧倒的であるが、「基礎・地盤」「外皮等」「内装等」については、事故情報データに至るAグループやCグループの相談もわずかであるが存在する。
- それらのうち、「基礎・地盤」については、AとCを合わせた割合がおよそ3%とやや高い割合である。
- 「外構」と「その他」については、AグループとCグループが0件であり、保険事故等に関わっているケースが無いことがわかる。

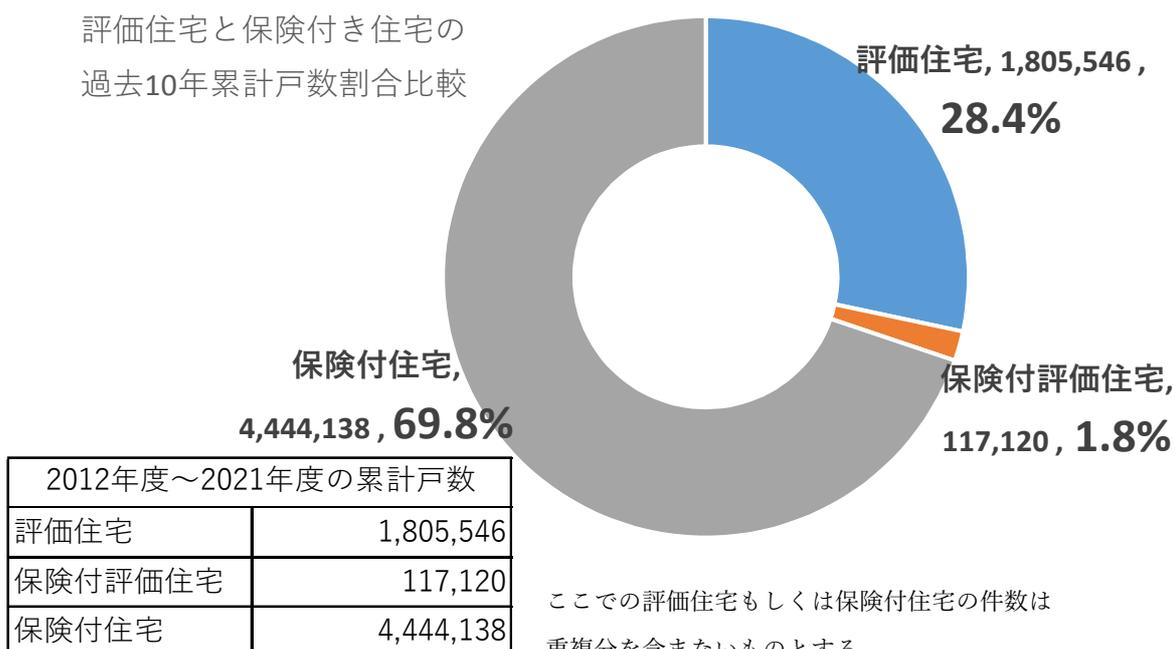
評価住宅と保険付き住宅の  
過去10年累計戸数割合比較

- まず既往の統計資料により、分母となる引受（供給）戸数を確認すると、2012年度から2021年度までの過去10年間の累計戸数比で、評価住宅は28.4%であるのに対し、保険付評価住宅は1.8%、保険付住宅は69.8%である。

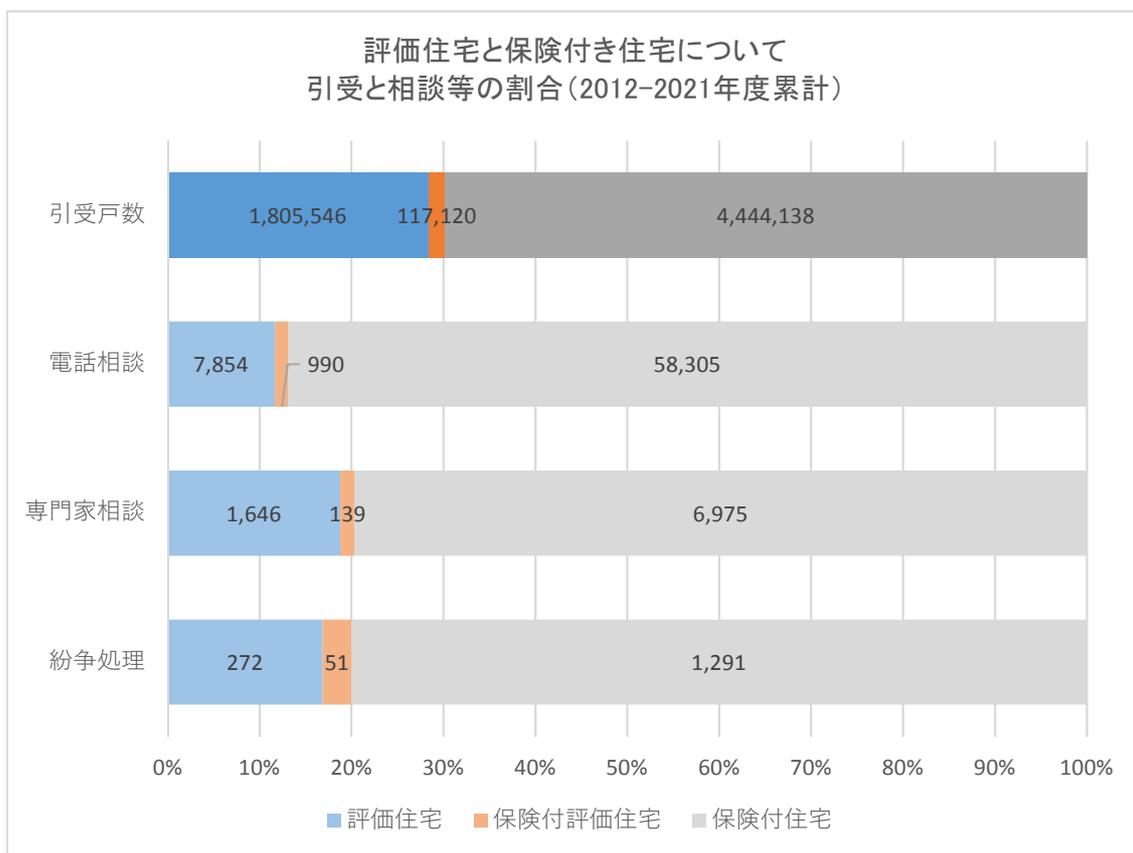
- 電話相談、専門家相談、紛争処理について、引受と同期間である 2012 年度から 2021 年度までの 10 年間の累計件数を、住宅相談統計年報 2022 等の数字を用いて、前記の戸数割合と単純比較したのが以下のグラフである。
- これらより、保険付住宅と評価住宅の引受戸数の割合と比較すると、電話相談、専門家相談、紛争処理は、評価住宅の占める割合が低いことが読み取れる。

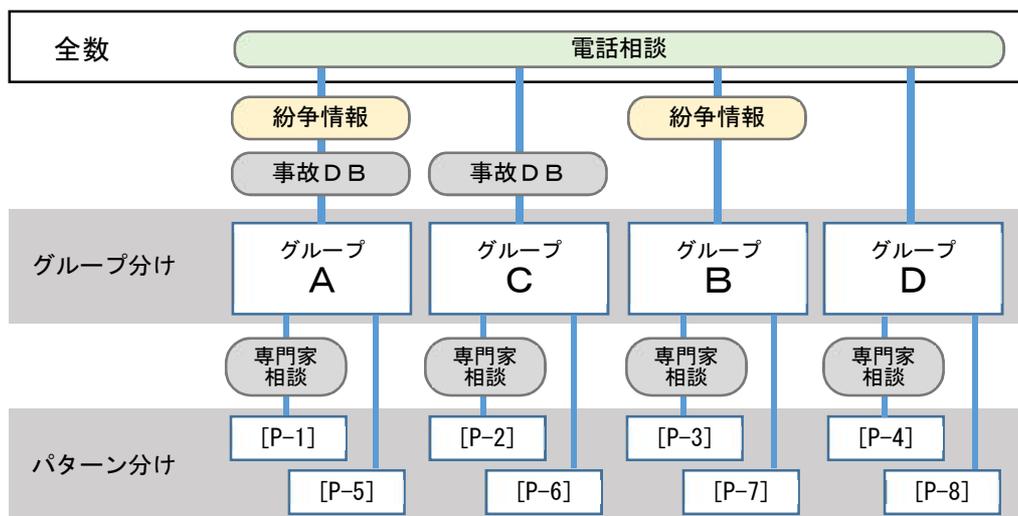
- 電話、専門家、紛争処理と事故情報による組み合わせの確認

※実件数に比べマッチングの数が少ないのは、固有番号等の照合作業において物件ベースのマッチングとなり、事故ベースではないことなどの情報の精度による影響が考えられる。

総数	うち評価住宅件数
Aグループ (事故DB + 紛争処理)	専門家相談有	109	0
	無	93	0
Bグループ (紛争処理のみ)	専門家相談有	1,000	45
	無	797	17
Cグループ (事故DBのみ)	専門家相談有	442	0
	無	638	0
Dグループ (相談のみ)	専門家相談有	15,628	522
	無	397,254	不明

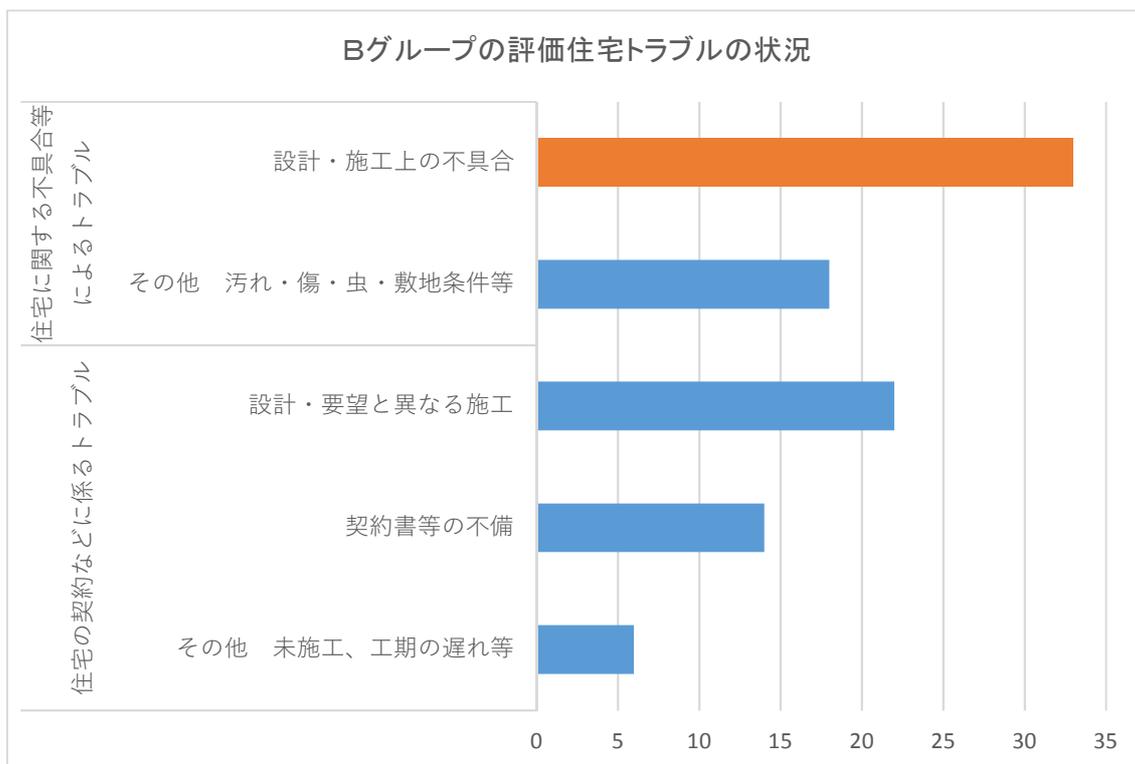
- Bグループの評価住宅 62件(専門家相談あり 45件+なし 17件)について、  
同一案件の複数相談等のマッチングの重複を除いた 52件について電話相談・専門家相談・紛争処理情報の記述データの読み込みを行った。
- 読み込みの結果、不具合の内容を整理すると以下のとおりとなった。(1物件に対し、複数の該当項目をカウントする)

総数	住宅に関する不具合等によるトラブル		住宅の契約などに係るトラブル		
	設計・施工上の不具合	その他 汚れ・傷・虫 敷地条件等	設計・要望と異なる施工	契約書等の不備	その他 未施工、 工期の遅れ等
52	33	18	22	14	6

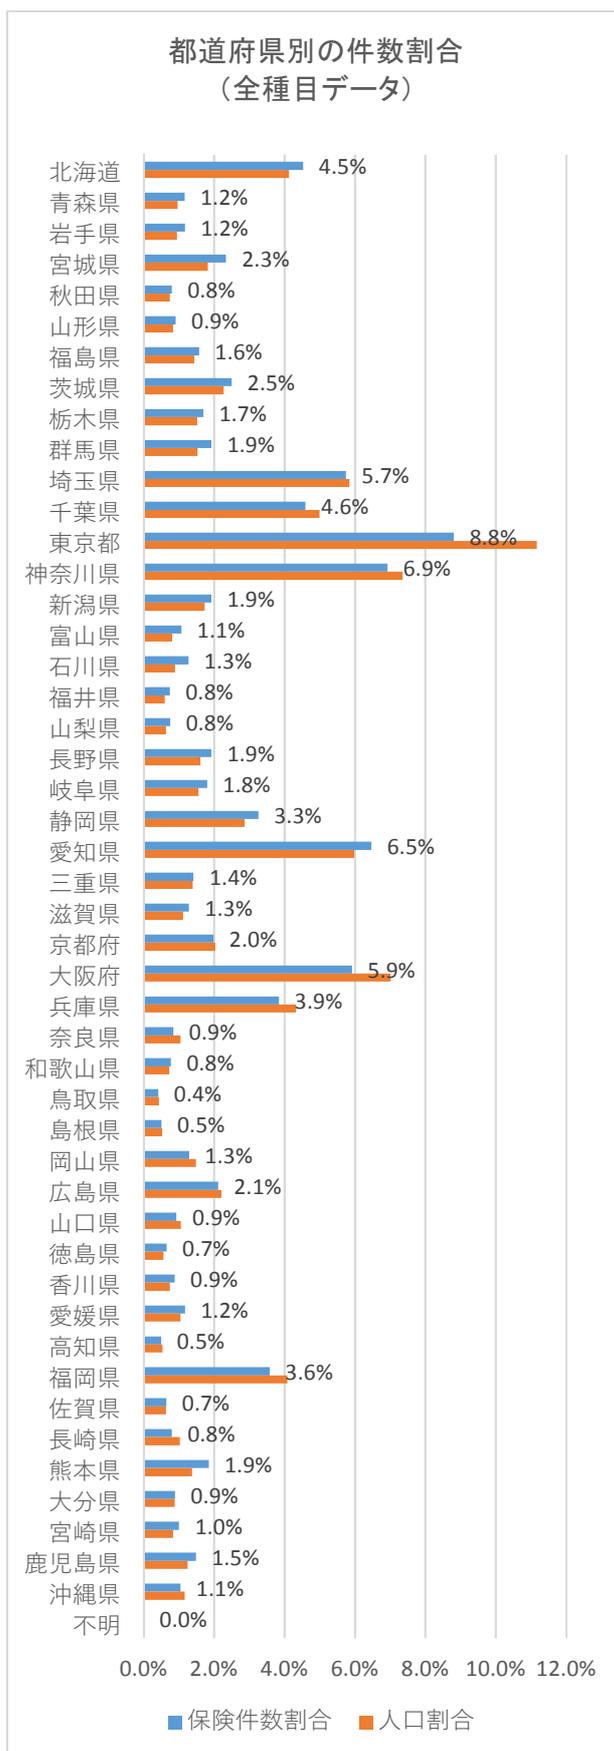
● 全ての保険種目について合

計した件数を、都道府県別と

して人口分布と比較したと

ころ、ある程度、近い関係に

あることが読み取ることが

できた。

- 保険件数の割合は、保険全種目の件数合計を母数として都道府県別にみた割合。都道府県別人口の出典は総務省統計局の2021年10月の人口推計による。

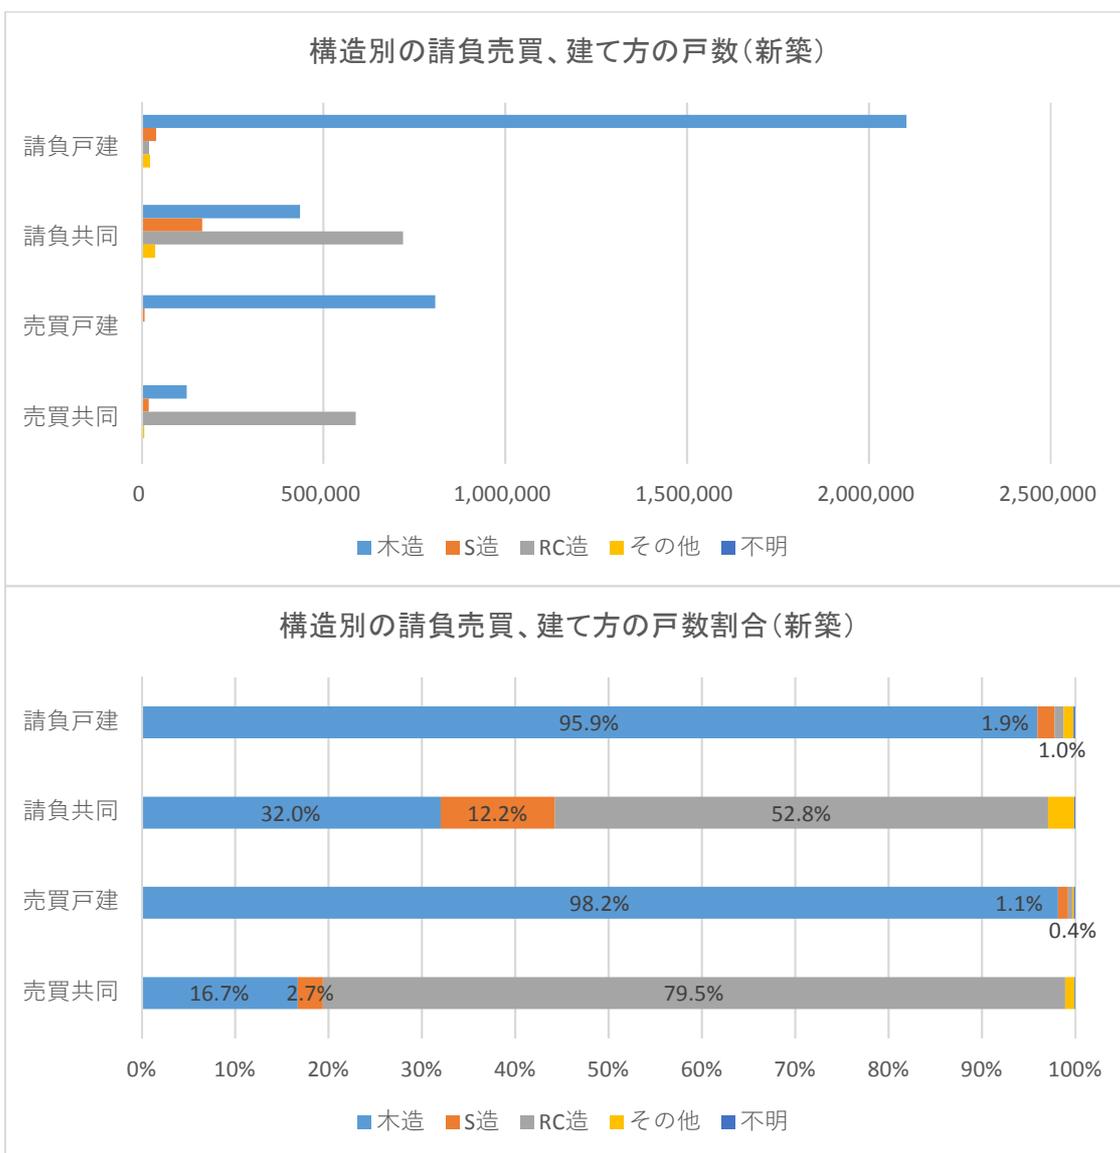
- 新築について、構造別に、請負売買と建て方における戸数をみる。戸建は、請負も売買も木造が95%以上を占める。対して、共同は請負で半分程度、売買では8割近くをRC造が占める。
- 割合は、「請負戸建」などの区分ごとの合計を母数とし、構造別にみたもの。

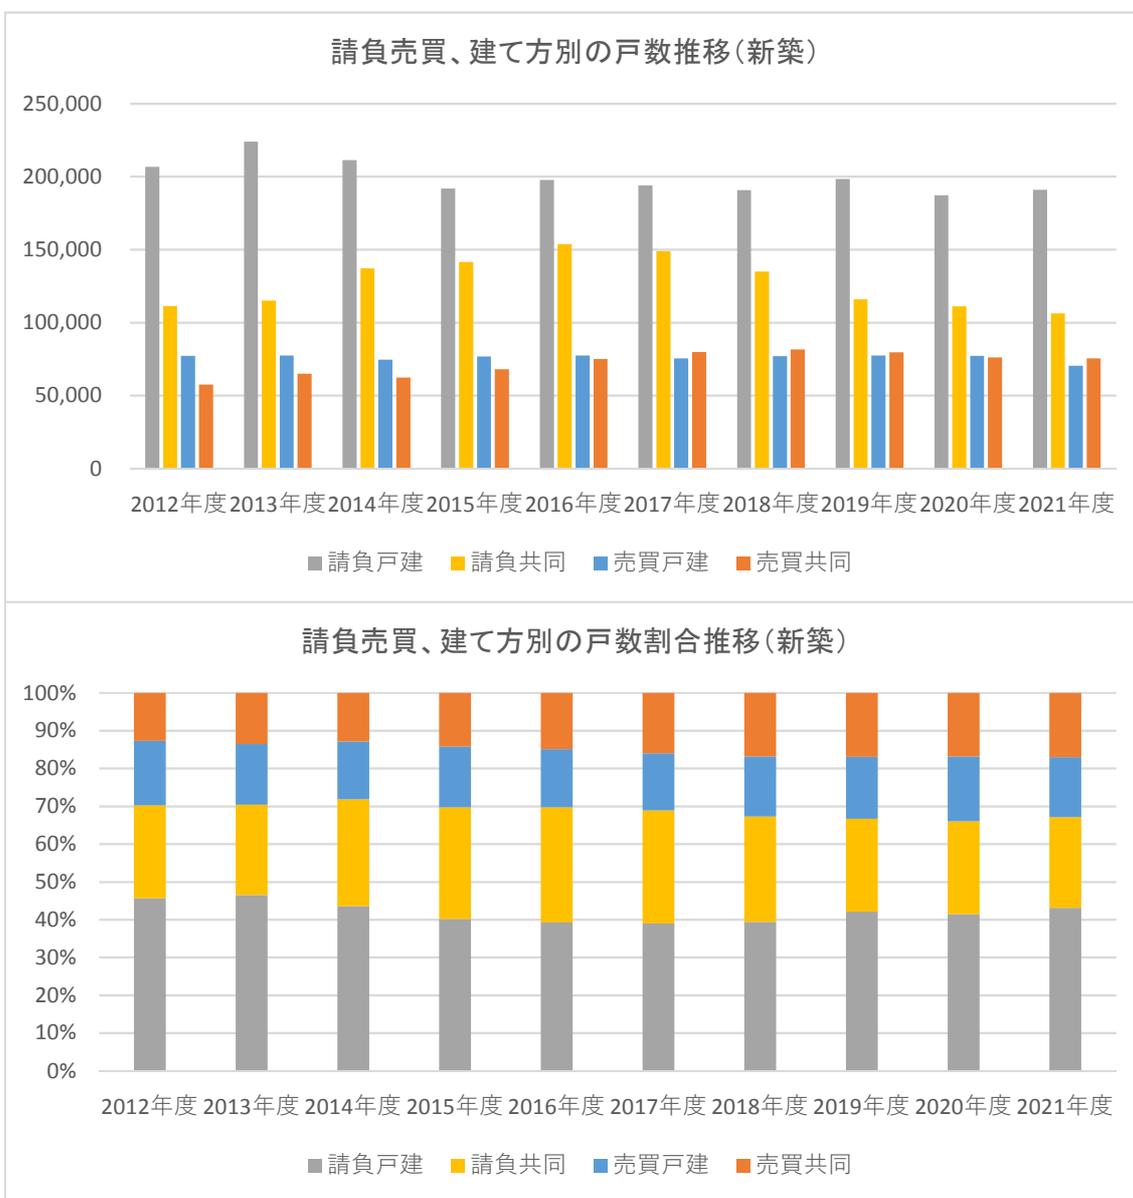
- 新築について、請負売買と建て方の年度別の戸数推移をみる。請負が7割程度、売買が3割程度の割合を保つ傾向があり、請負の戸建は、全体の4割程度を占める。また、請負共同の戸数が2016年をピークに上下している動きが読み取れる。
- 割合は、各年度の合計を母数とし、請負売買、建て方別にみたもの。

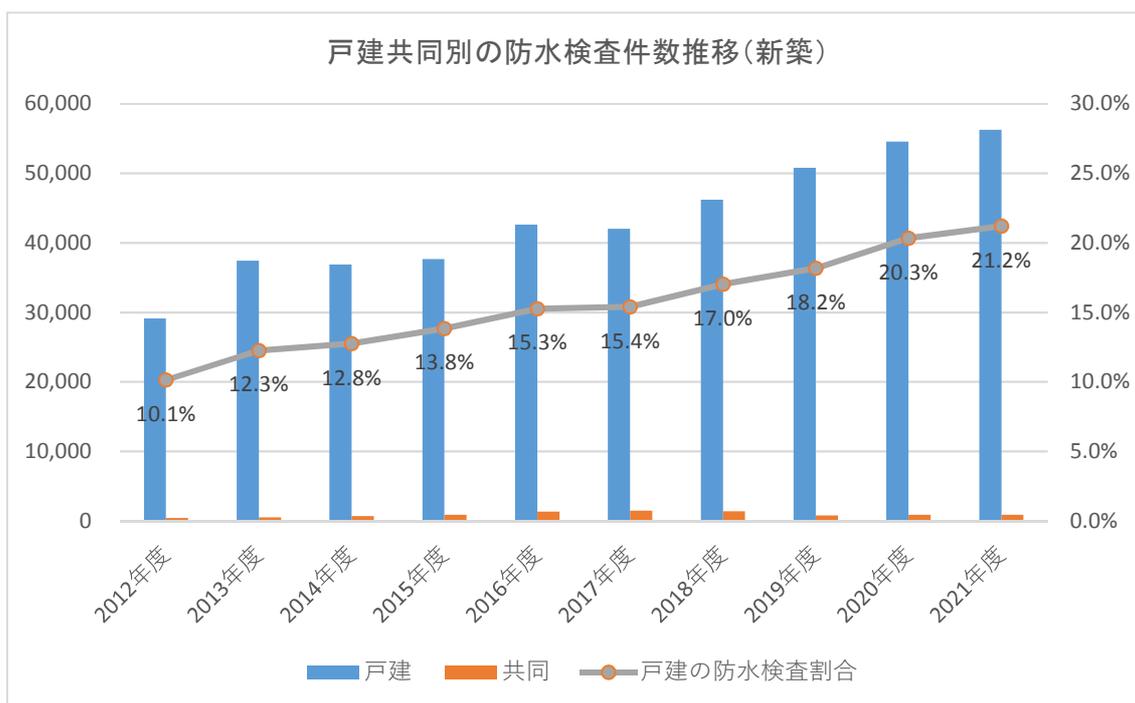
- 新築瑕疵保険にオプションで組み合わせることができる防水検査は、年々件数が増える傾向にあり、新築戸建てに占める防水検査の割合は2割を超えている。
- 割合は、当該年度の戸建件数を母数とし、戸建の防水検査の占める割合を見たもの。

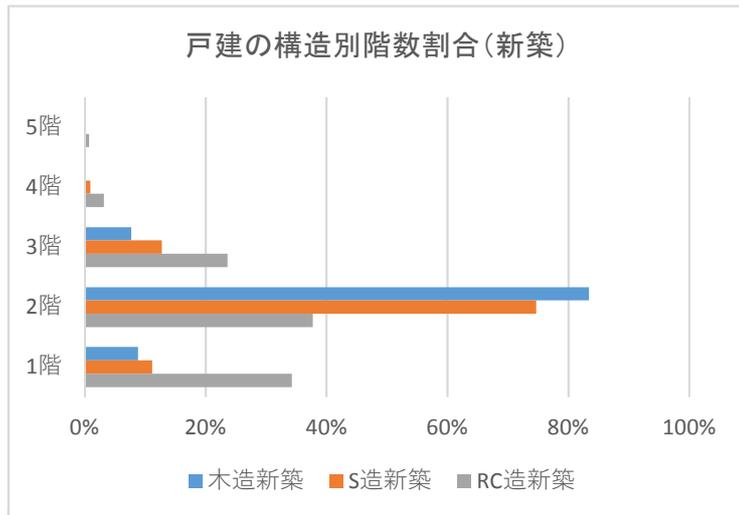
- 新築住宅の階数に注目する。
- 戸建について、木造では、2階建てが8割を超え、S造もそれに近い7割台となっている。一方でRC造は、1階建ても2階建ても30%台であるのが特徴的である。

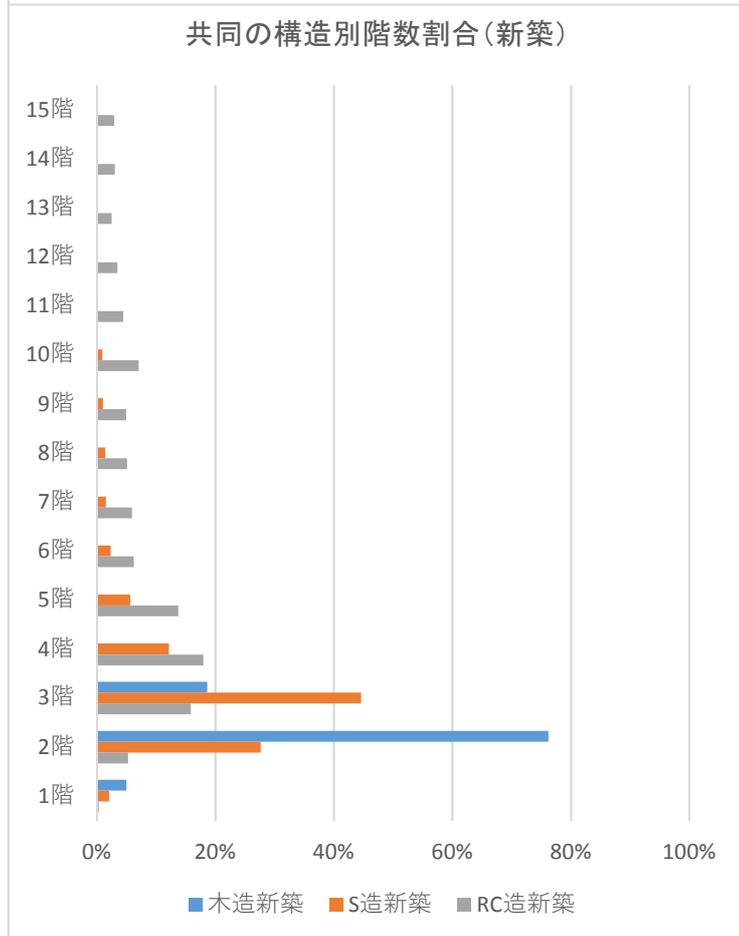
- 共同住宅は、木造だと戸建と同様に2階建てが80%近い。

- 共同住宅のS造は、階別では3階建てが最も高く、4割を超える程度である。

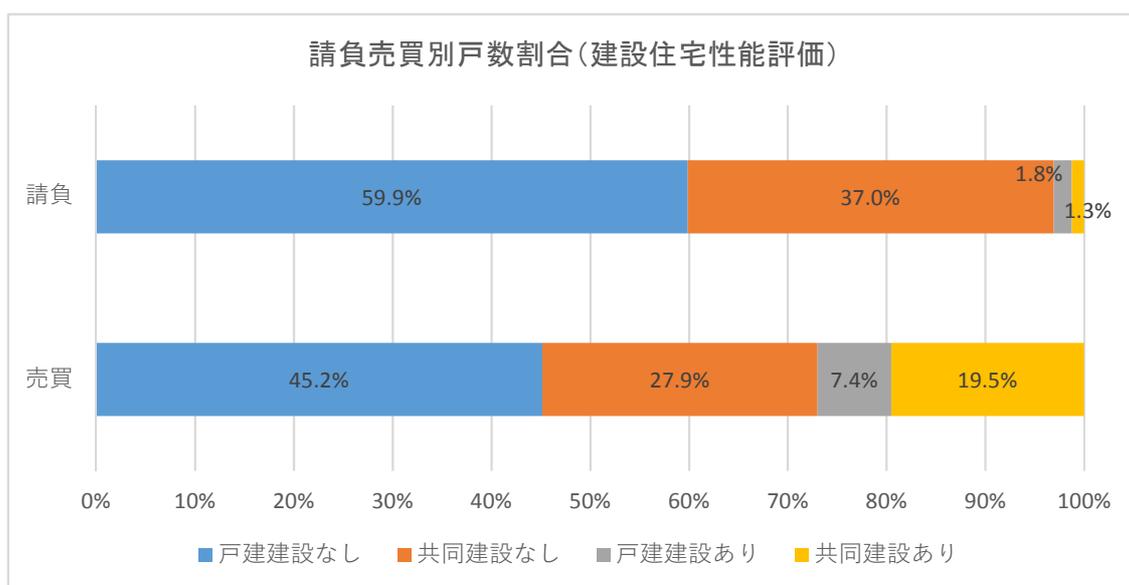
- 新築住宅について、建設住宅性能評価の取得有無別戸数割合をみる。
- 請負については、建設住宅性能評価ありが戸建共同を合わせて3%程度である。
- 一方、売買では、建設住宅性能評価ありが戸建共同を合わせて26.9%と割合を高めている。
- 割合は、請負売買別の戸数を母数とし、戸建共同の区分と建設住宅性能評価有無別に占める割合を見たもの。

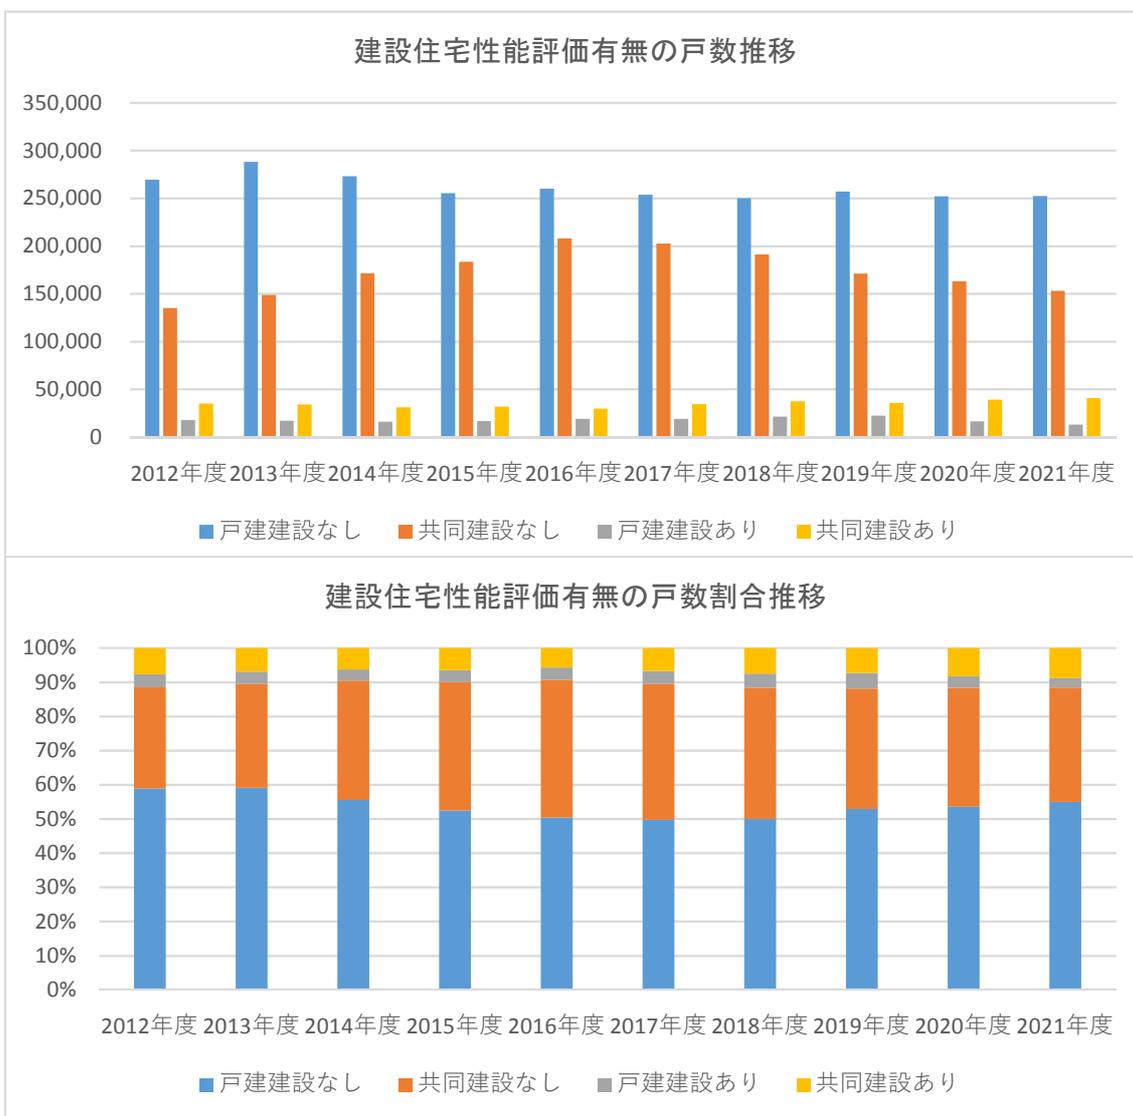
- 新築住宅について、建設住宅性能評価の取得有無別の戸数推移をみる。
- 建設住宅性能評価はおよそ保険供給戸数の1割程度で2012年から現在まで推移している。
- 割合は、年度別の合計戸数を母数とし、戸建共同の区分と建設住宅性能評価有無別に占める割合を見たもの。

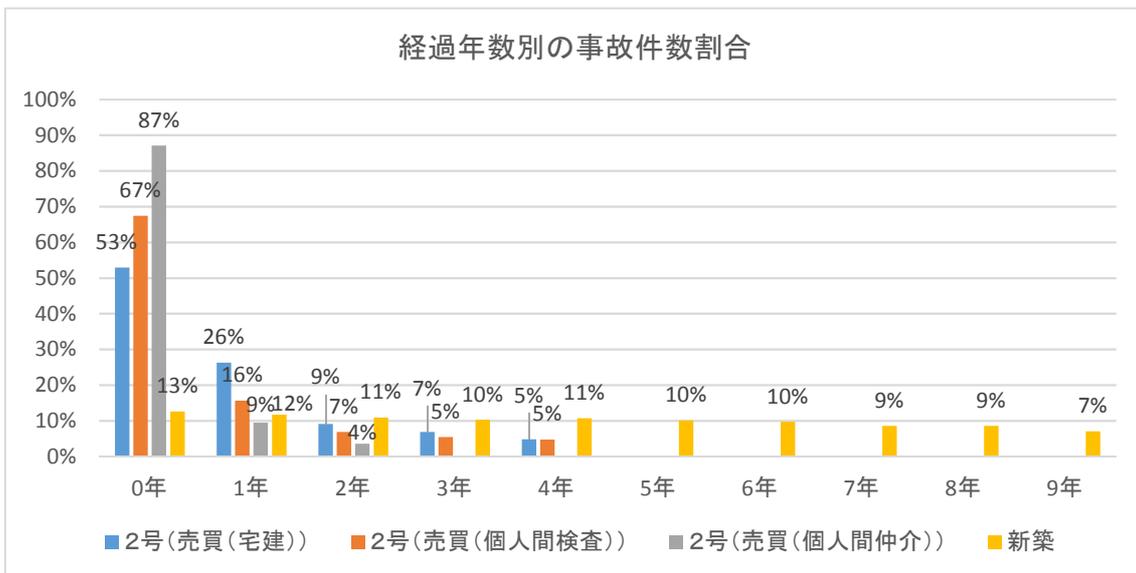
- 新築保険と比べて、既存住宅売買瑕疵保険（宅建業者タイプと個人間売買タイプを対象）については、引渡後すぐの事故が多いとの情報があり、それらを裏付けるデータを探ることとする。
- データは、2022年11月時点の保険事故データのうち、事故ステータスが保険金支払い完了であるもの。
- 経過年数別の事故件数割合をみると、新築住宅の保険事故については、10年間で広く分散して事故が発生しているにもかかわらず、既存住宅売買瑕疵保険については、0年（1年経過前）に事故が集中していることが読み取れる。

※2号（売買（宅建））とは、既存住宅売買瑕疵保険の宅建タイプ、2号（売買（個人間検査））とは、既存住宅売買瑕疵保険の個人間検査事業者タイプ、2号（売買（個人間仲介））とは、既存住宅売買瑕疵保険の個人間仲介事業者タイプを指す。
