## 令和4年度住宅に係る統合的な情報インフラ整備事業報告概要

令和5年3月 公益財団法人住宅リフォーム・紛争処理支援センター/株式会社アルセッド建築研究所

本報告書は、「令和4年度住宅に係る統合的な情報インフラ整備事業」（国土交通省の国庫補助事業）において実施した下記の調査について、その主たる成果の概要を取りまとめたものである。

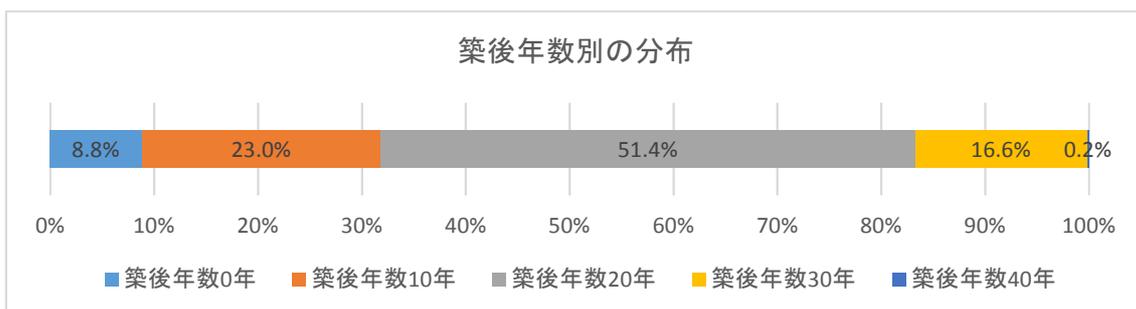
- 既存住宅売買瑕疵保険の保険事故について、建築確認日の情報がある 622 件をもとに、建築確認日と保険始期日の差から、保険始期時点で 10 年に満たない築後年数の物件を 0 年、10 年から 19 年までを 10 年・・・として区分した（築 10 年台という意味）。なお築後年数 40 年は 1 件のみである。

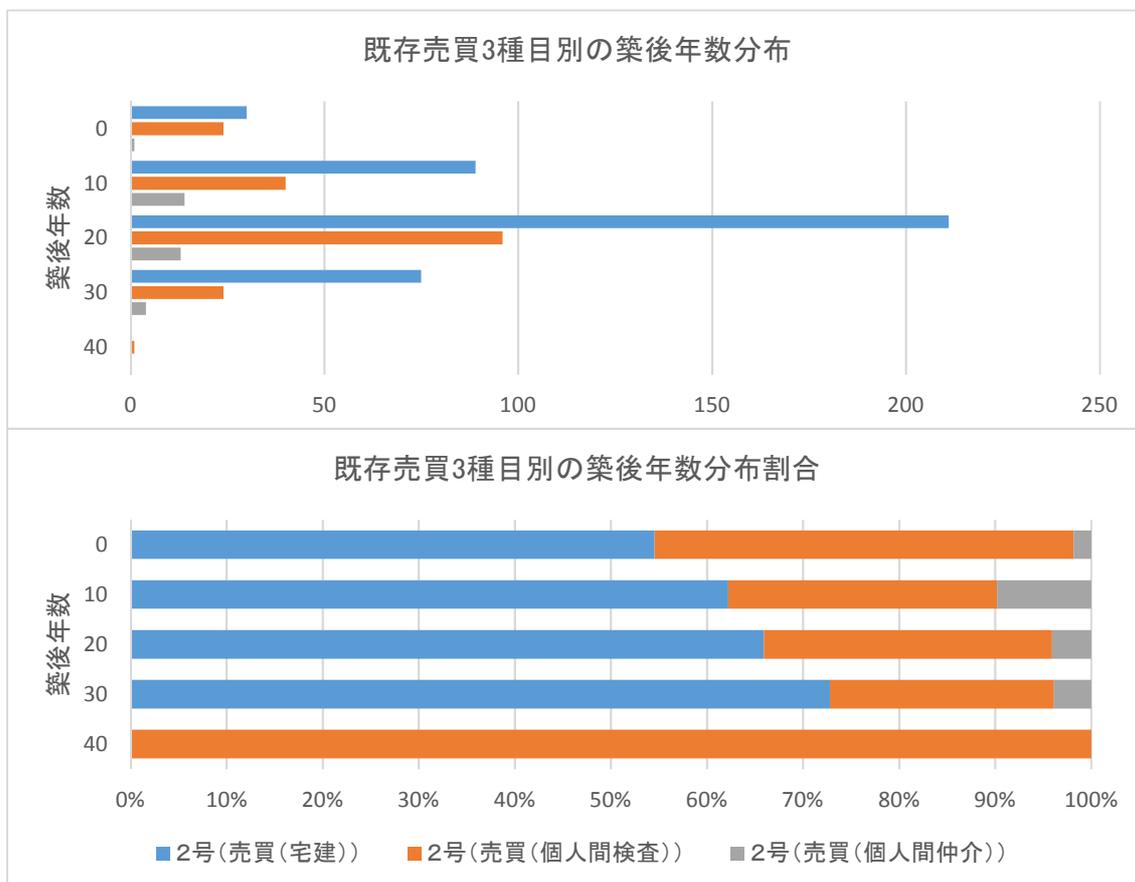
- 件数は築後年数 20 年がピークとなっているが、割合については築後年数 40 年を除き、築年が高くなるほど宅建タイプが高まる傾向がある。

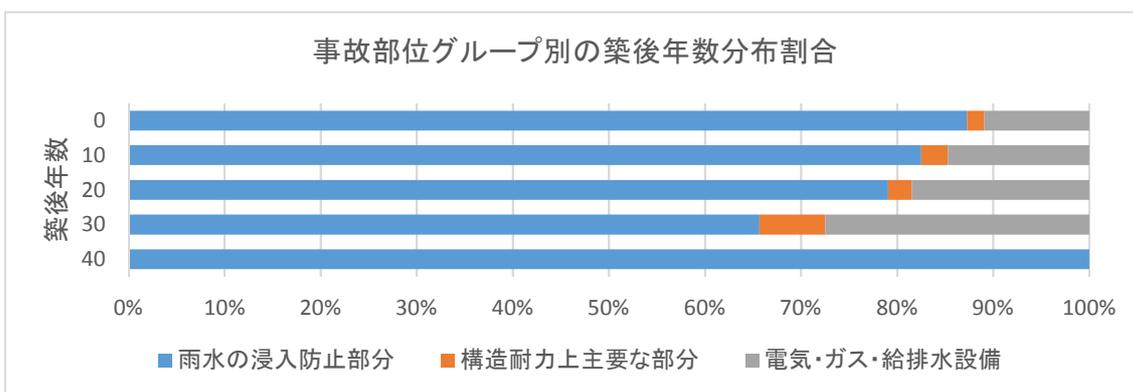
- 事故部位別に築後年数をみる。築後年数が高まると、電気・ガス・給排水設備による事故割合が増えている傾向がある。

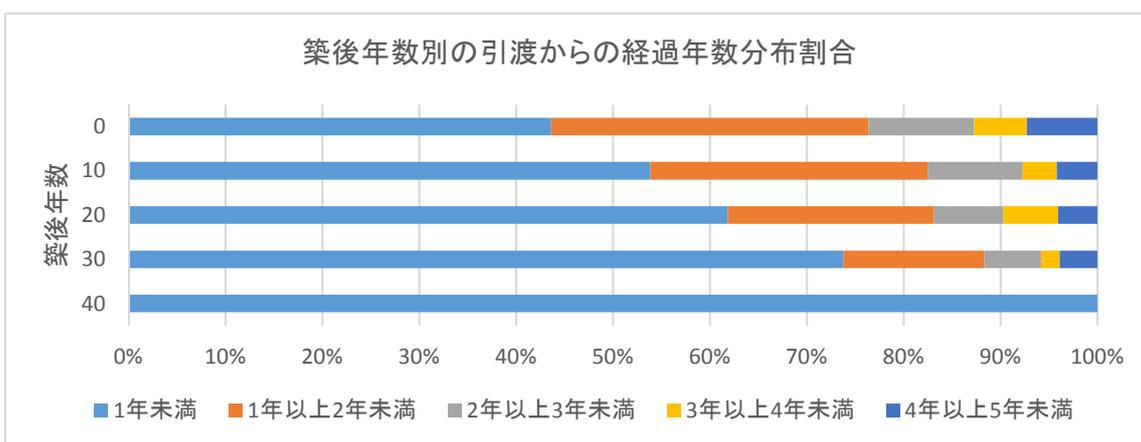
- 築後年数別に、事故発見までの経過年数をみると、築後年数が古くなると、より引き渡してからすぐに、事故が発見される傾向が読み取れる。

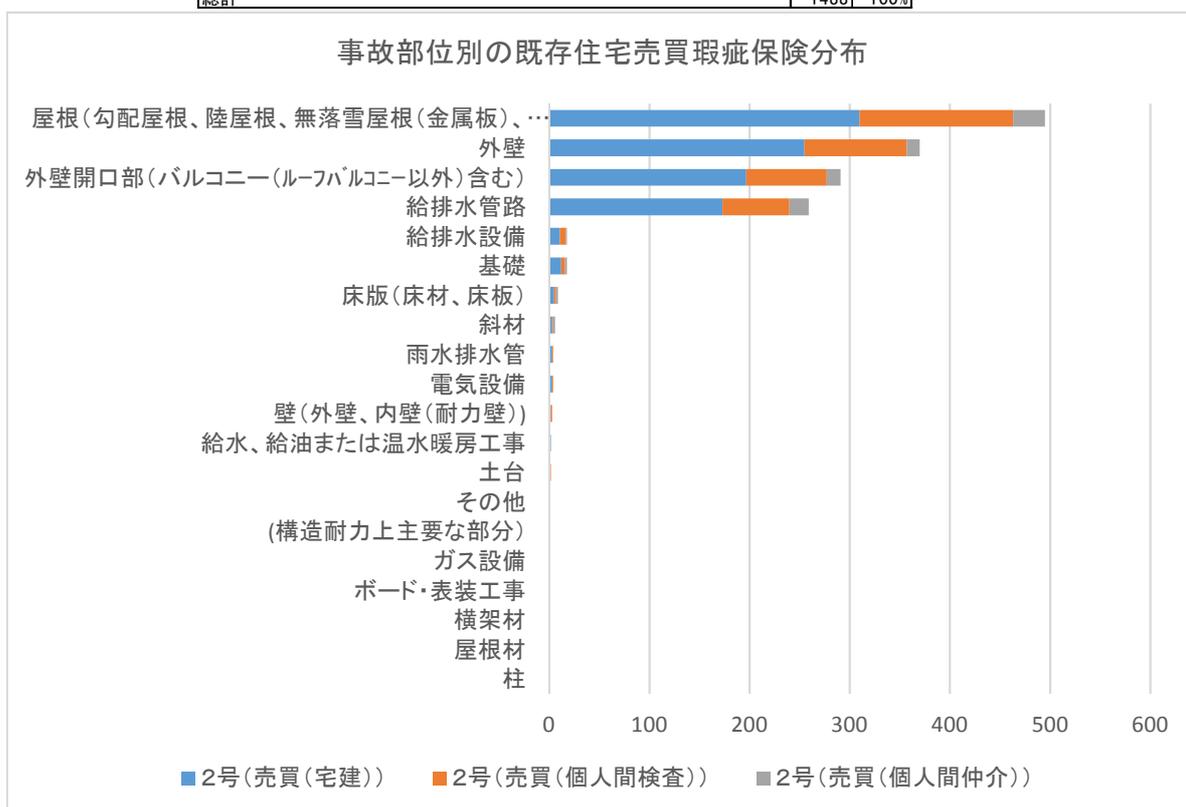
- 既存住宅売買瑕疵保険について、事故部位の情報がある 1,488 件のうち件数の多い情報を確認する。
- 部位別に数が多いのは、屋根（495 件）、外壁（370 件）、外壁開口部（291 件）、給排水管路（259 件）の順であり、それ以外は極端に件数が少ない。
- これら上記の 4 大部位が全体に占める割合はおよそ 95%となる。

事故部位	総計	割合
屋根(勾配屋根、陸屋根、無落雪屋根(金属板)、ルーフバルコニー)	495	33%
外壁	370	25%
外壁開口部(バルコニー(ルーフバルコニー以外)含む)	291	20%
給排水管路	259	17%
給排水設備	18	1%
基礎	18	1%
床版(床材、床板)	9	1%
斜材	6	0%
雨水排水管	4	0%
電気設備	4	0%
壁(外壁、内壁(耐力壁))	3	0%
給水、給油または温水暖房工事	2	0%
土台	2	0%
その他	1	0%
(構造耐力上主要な部分)	1	0%
ガス設備	1	0%
ボード・表装工事	1	0%
横架材	1	0%
屋根材	1	0%
柱	1	0%
総計	1488	100%

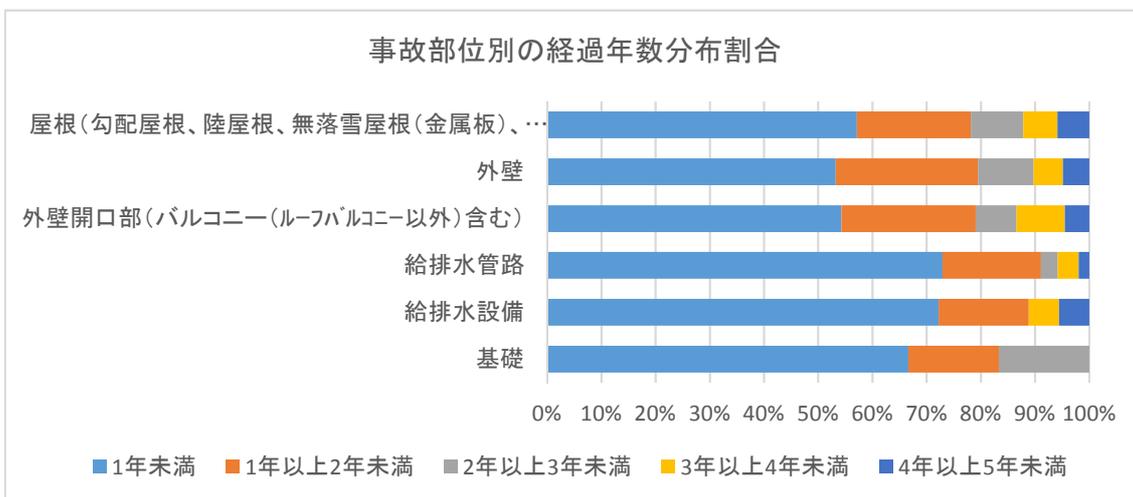
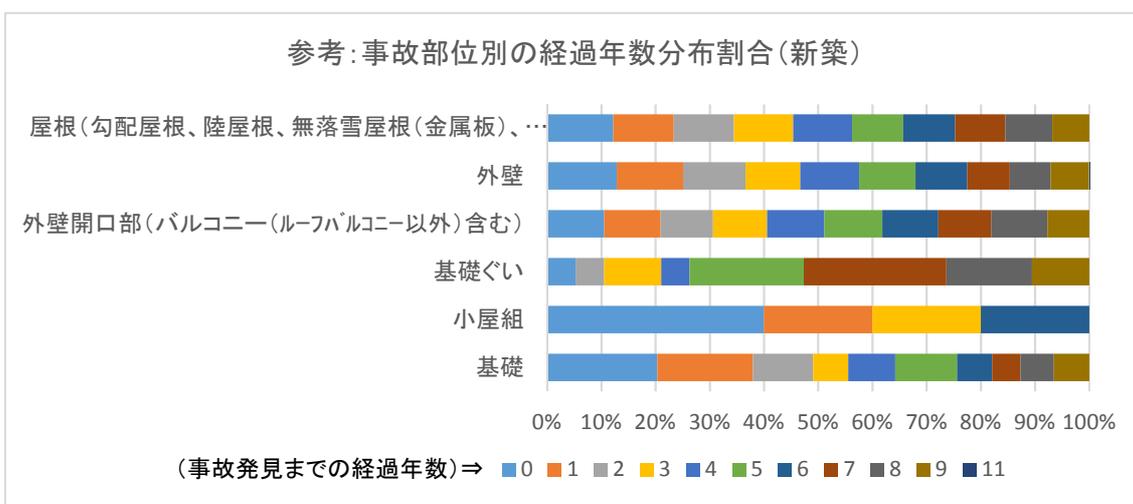
- 既存住宅売買瑕疵保険について事故部位別に、事故発見までの経過年数をグラフ化し、参考として新築との比較を行なう。新築事故では比較的分散して分布しているのに対して、既存住宅は引渡からの経過年数が浅い事故が多く、特に給排水関連の事故について、経過年数が1年未満の割合が70%を超えている。

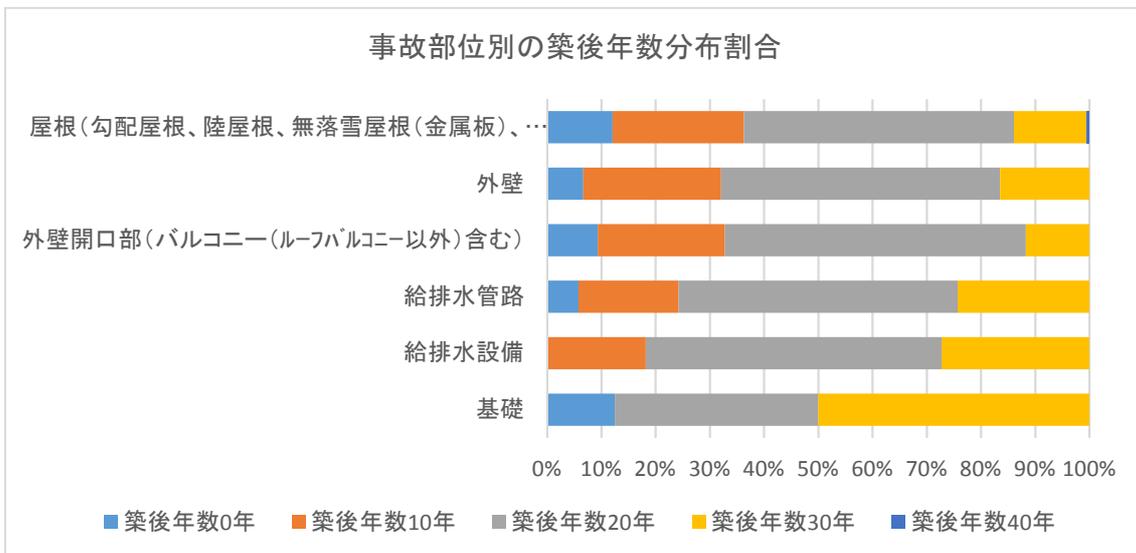
- 既存住宅売買瑕疵保険の築後年数について、事故部位別の情報があるデータの分布を確認する。屋根、外壁、外壁開口部について、件数は異なるもののほぼ同じ割合の傾向である。
- 一方、給排水管路や給排水設備、基礎は、上記3つの部位よりも築後年数が高い住宅の占める割合が高い傾向が読み取れる。
- 事故部位についての経過年数と築後年数グラフによって、特に給排水管、給排水設備、基礎で、築後年数の高い住宅が引渡後すぐに事故を起こしている状況が読み取れる。
