## 4-4 補修・補強工事

### (1) 補修・補強の考え方

## (2) 補修・補強項目の例

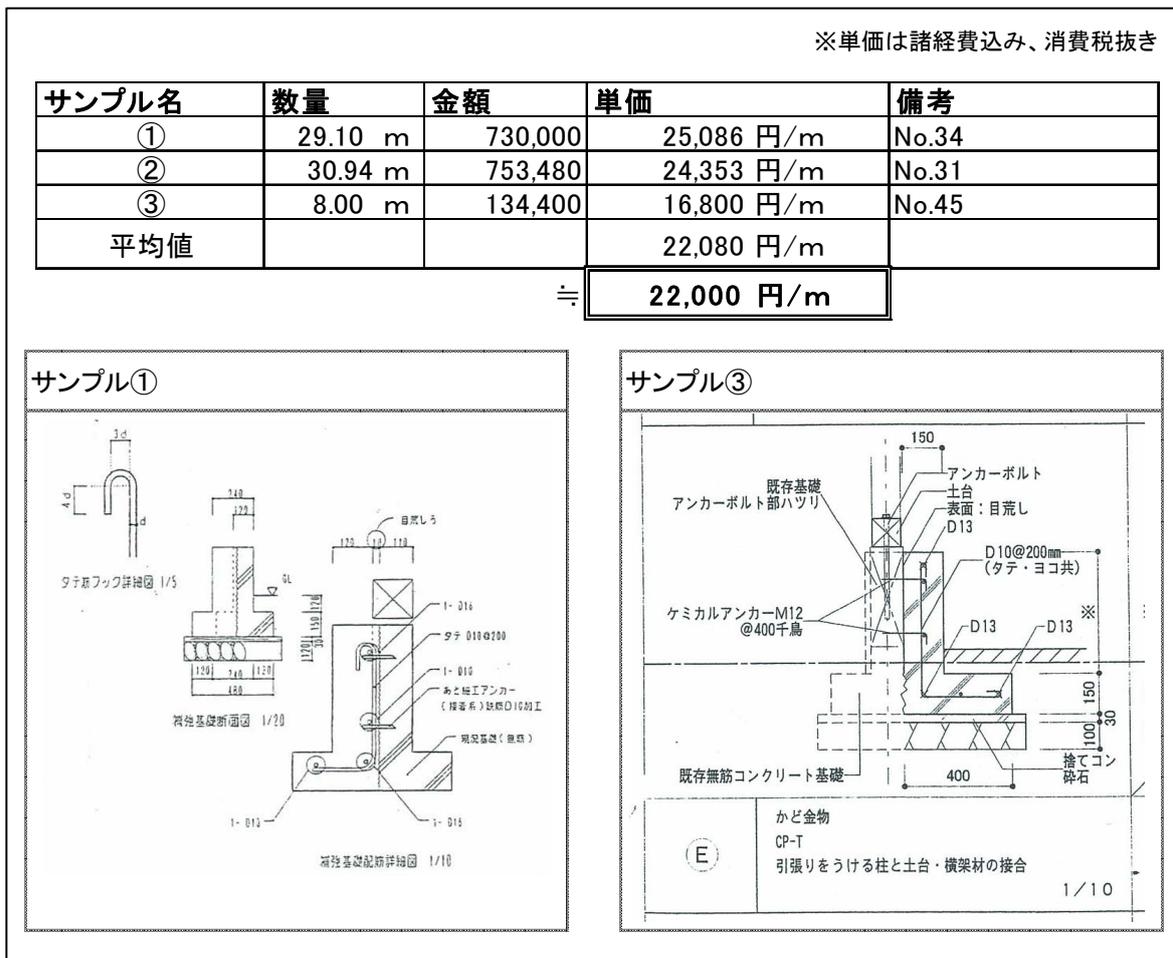
<基礎の補修～基礎増し打ち補強の例>

劣化対策に関する主な費用の目安の一例を示す。なお、劣化対策については、リフォーム工事や耐震補強工事において総合的に行われる場面も多いことから、個別事象に対する工事費用の目安は把握しにくい。

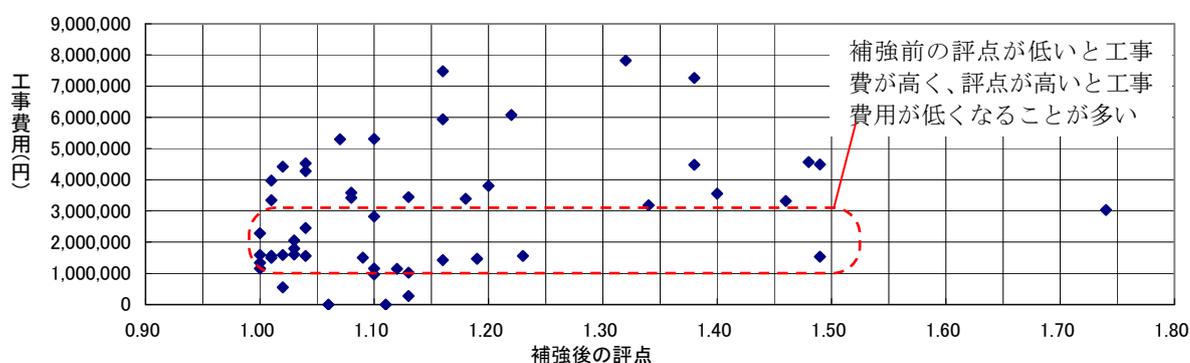
これまでに耐震補強工事をおこなった50軒の住宅のデータを整理してみると、右のような傾向がありそうです。

- ・概ね100~300万円くらいの間が多い。
- ・補強前の評点が高いと工事費用は安く済み、補強前の評点が高いと工事費用は高くなることが多い

補強後の評点と工事費との関係

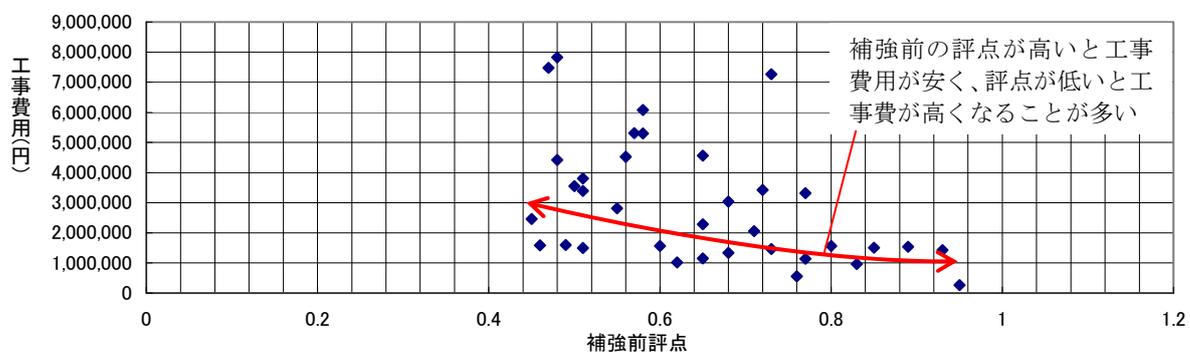
補強前の評点と工事費との関係

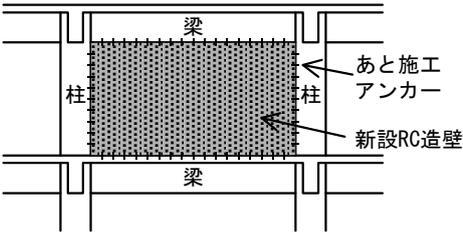
<p>&lt;耐震改修工事の例①&gt;</p>		
<p>工法名称</p>		<p>RC造壁増設</p>
<p>工法概要</p>		<p>既存建物の柱・梁フレーム内に鉄筋コンクリート造壁(RC造壁)を新設する。</p>

<p>耐震改修のねらい</p>		<p>強度の向上、構造上のバランスの改善</p>
<p>工事箇所</p>		<p>耐震壁のない箇所</p>
<p>居住者への影響</p>	<p>騒音・振動・粉塵の発生</p>	<p>既存柱・梁のハツリ作業時、あと施工アンカー打設時に発生</p>
	<p>仮住居への移動</p>	<p>住戸内に補強部材を設置する場合は、仮住居への移動が必要な場合あり</p>
	<p>廊下・階段等の通行支障</p>	<p>作業スペースは比較的小さいが、補強箇所周辺は通行に支障が生じる場合あり</p>
	<p>使い勝手への影響・面積の増減</p>	<p>住戸内や住戸の開口部に設置する場合は、使い勝手への影響や専有面積の減少、バルコニー面積の増減が生じる場合あり</p>
	<p>日照・採光・圧迫感の影響</p>	<p>住居の開口部に設置する場合は、日照・採光・圧迫感の影響が生じる場合あり</p>
<p>適用事例</p>

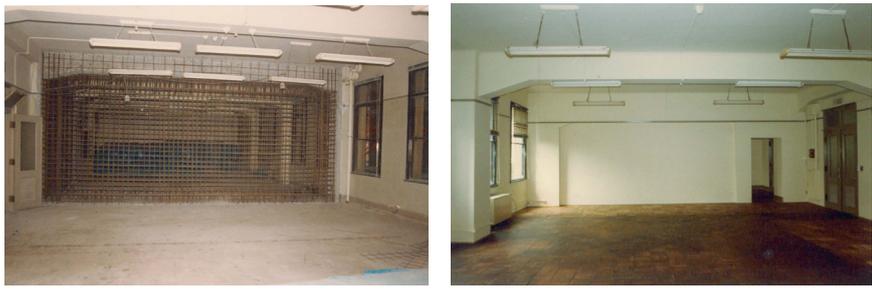
<p>(施工中) (施工後)</p>
		<p>工費：一構面 200万円程度(躯体工事のみ、仕上げ除く)</p>
		<p>工期：一構面 30日程度(躯体工事のみ、仕上げ除く)</p>
<p>備考</p>		<p>開口部等が不要な共用部分で用いられることが多い。</p>

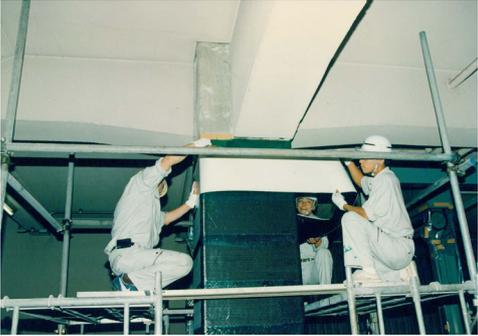
耐震改修のねらい		靱性能の向上	
工事箇所		ピロティ階または一般階の柱	
居住者への影響	工事中	騒音・振動・粉塵の発生	既存柱の研磨や面取り作業時に発生
		仮住居への移動	住戸内の柱を補強する場合は、仮住居への移動が必要な場合あり
		廊下・階段等の通行支障	作業スペースが小さいため廊下・階段の通行への支障は少ない
	工事後	使い勝手への影響・面積の増減	補強後の柱はほとんど太くならないため、使い勝手への影響・専有面積の減少は少ない
		日照・採光・圧迫感の影響	採光等への影響なし
適用事例

<p>(炭素繊維巻き作業中)</p> <p>工費：柱 1 本 80 万円程度</p> <p>工期：柱 1 本 1 日程度</p>	
備考		壁の付いていない柱に用いられることが多く、制震補強と組み合わせて用いられることがある。

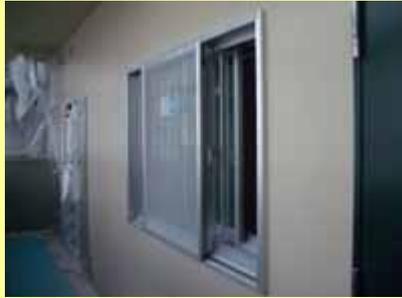
▲サッシの二重化

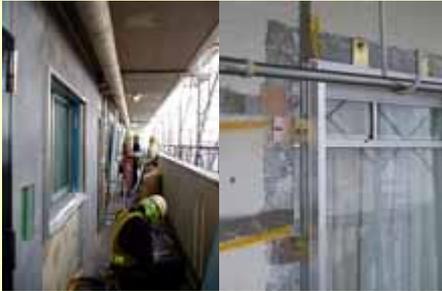
▲外断熱工事

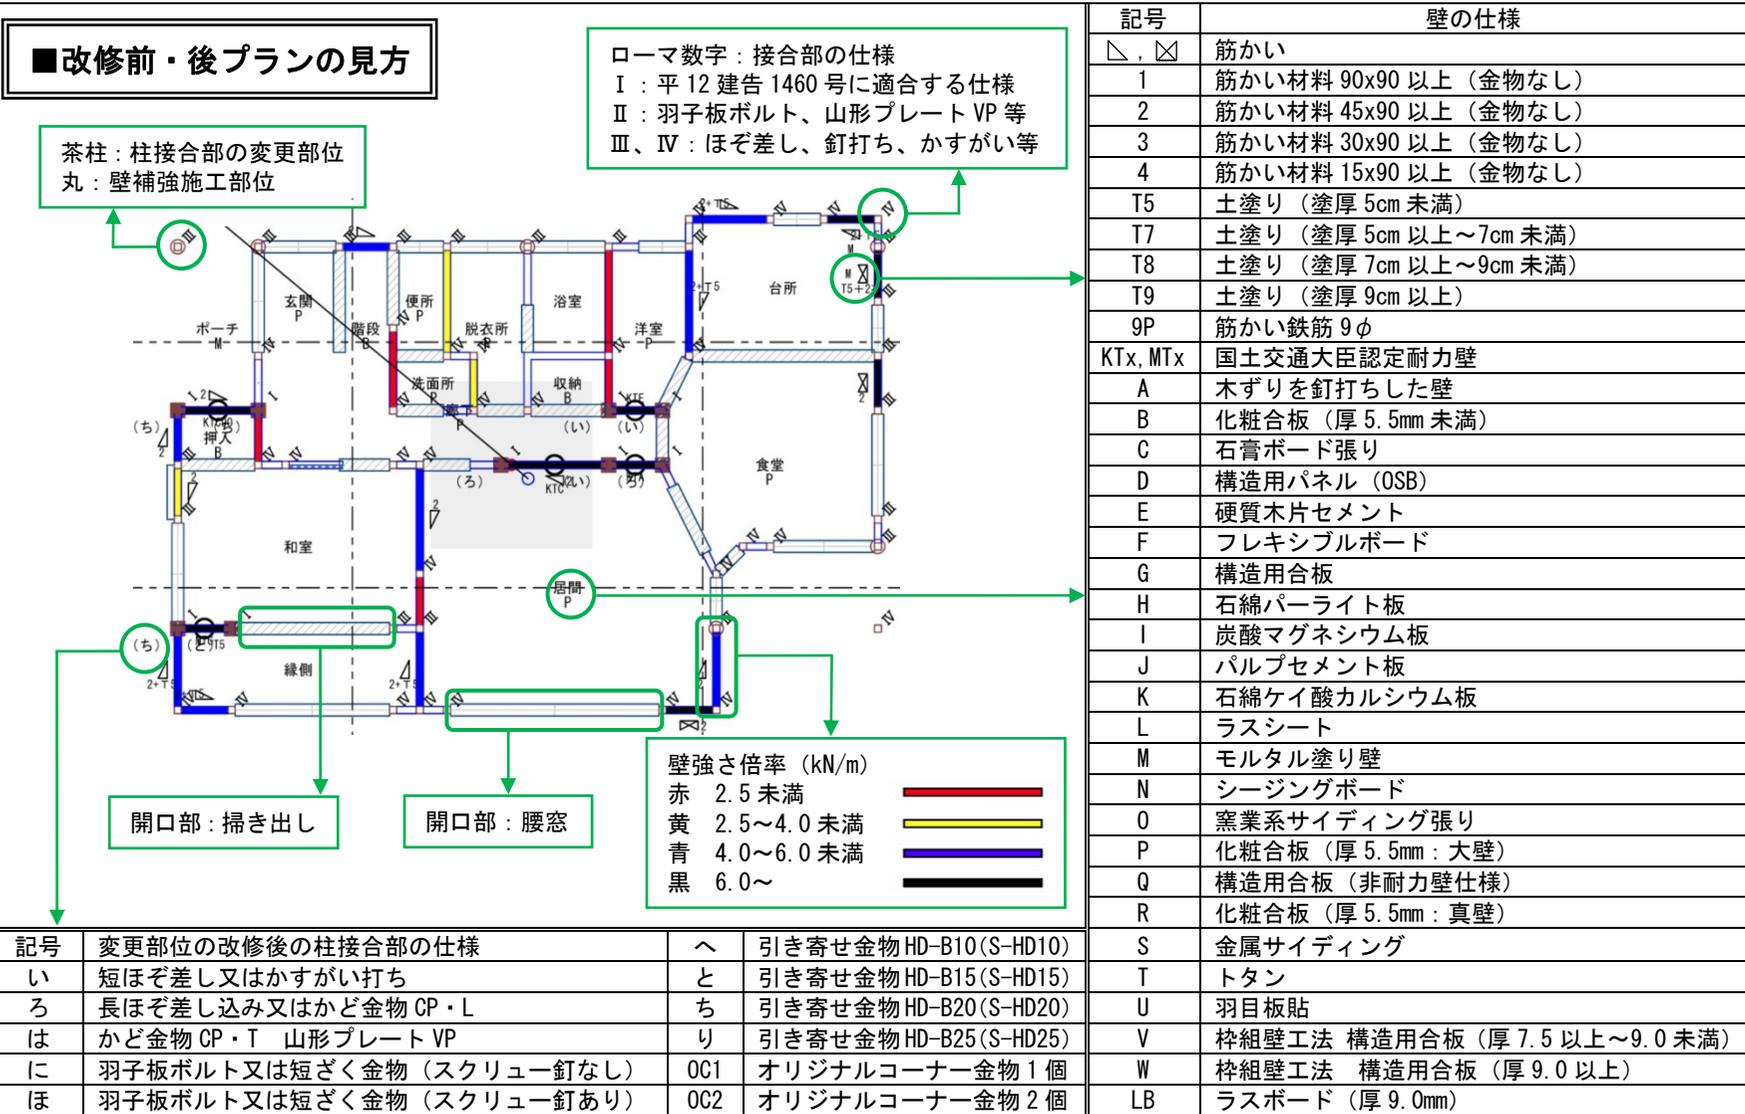
●事例シート 改修前・後のプランの見方

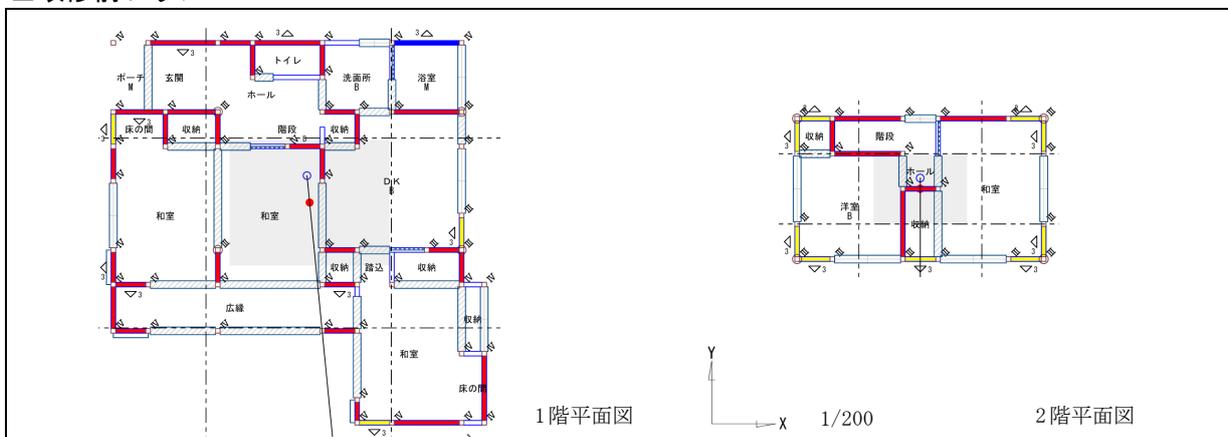
■改修前プラン

- ・ 1 階 X・Y 方向、2 階 Y 方向の上部構造評点が 0.7 未満となっている
- ・ 基礎は鉄筋コンクリートでひび割れがみられる

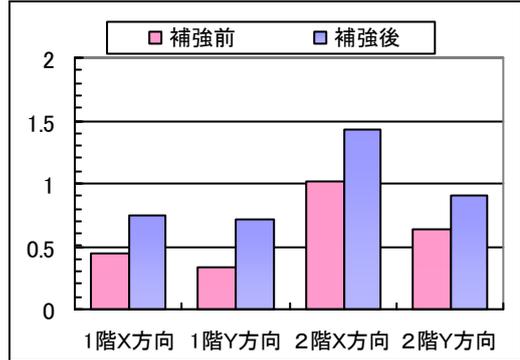
■補強前後の耐震性能の比較

基礎の種類		鉄筋コンクリート							
上部構造	階	方向	強さ P (kN)	配置による 低減係数 E	劣化度 D	保有耐力 Pd = PxExD (kN)	必要耐力 Qr (kN)	評点 Pd/Qr	上部構造 総合評点
	2	X	16.49	1.00	1.00	16.49	11.50	1.43	
2	Y	10.52	1.00	1.00	10.52	11.50	0.91		
1	X	32.44	1.00	1.00	32.44	42.88	0.75		
1	Y	30.72	1.00	1.00	30.72	42.88	0.71

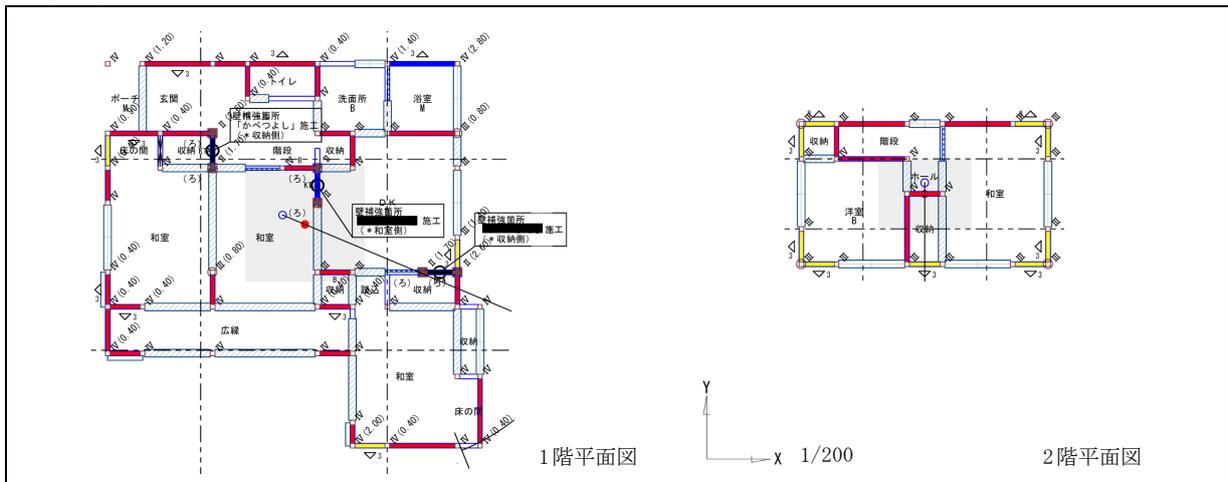
■改修後プラン

- ・1階内壁に補強材（国土交通大臣認定品）を追加
- ・基礎ひび割れ補強及び収納内部補修

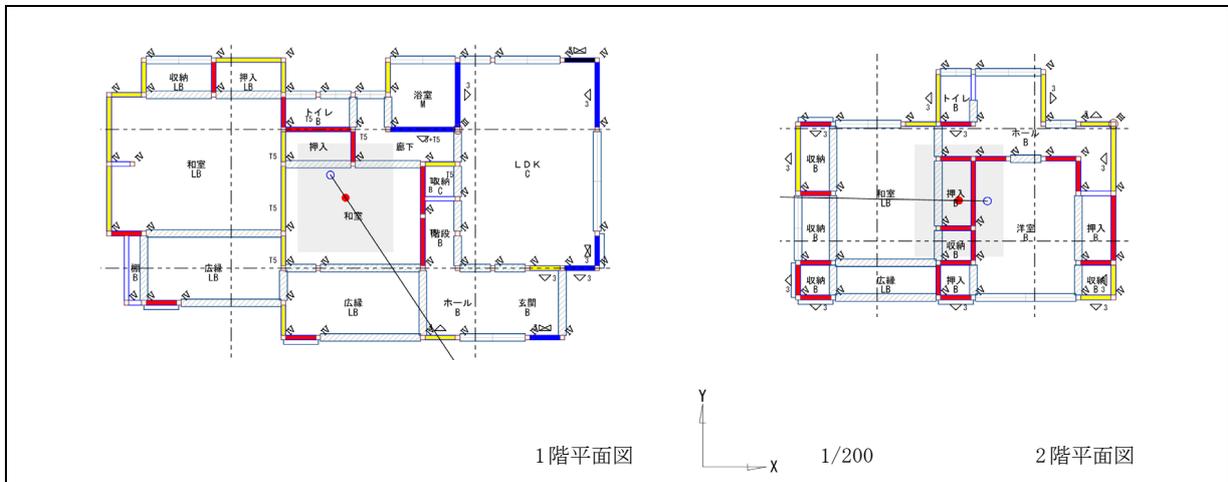
### ■改修前プラン

- ・ 1 階 X 方向、2 階 X 方向の上部構造評点が 0.7 未満となっている
- ・ 基礎は無筋コンクリートでひび割れがみられる

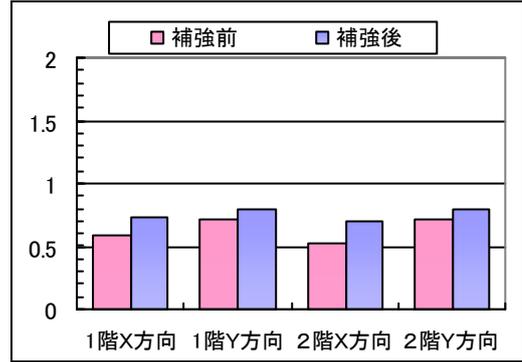
■補強前後の耐震性能の比較

基礎の種類		無筋コンクリート							
上部構造	階	方向	強さ P (kN)	配置による低減係数 E	劣化度 D	保有耐力 Pd = P x E x D (kN)	必要耐力 Qr (kN)	評点 Pd/Qr	上部構造総合評点
		2	X	16.58	1.00	1.00	16.58	23.37	
Y			18.73	1.00	1.00	18.73	23.37	0.80	
1		X	39.43	1.00	1.00	39.43	53.80	0.73	
		Y	43.31	1.00	1.00	43.31	53.80	0.80

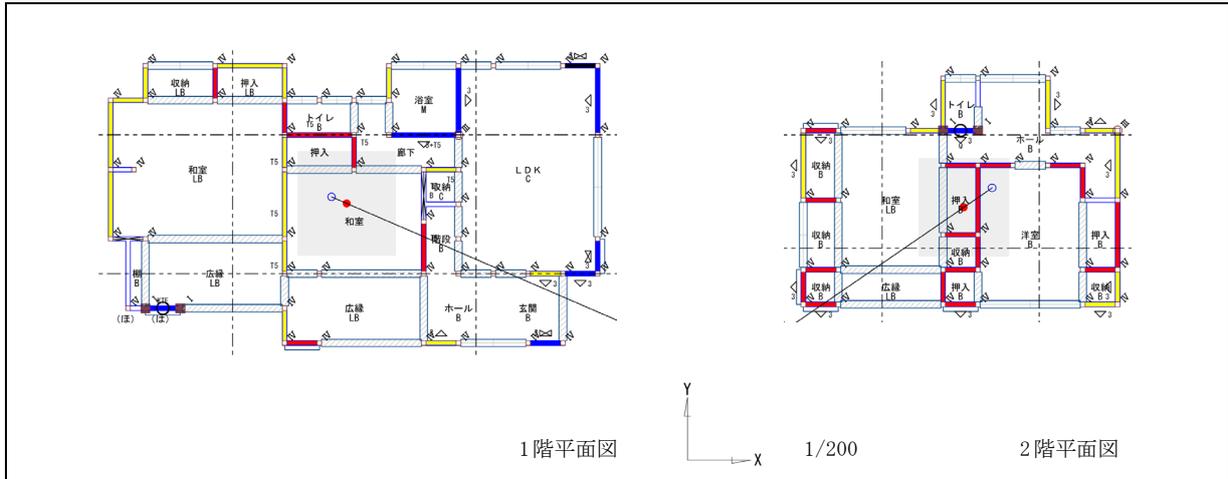
■改修後プラン

- ・内壁に補強材を追加
- ・基礎ひび割れ補強

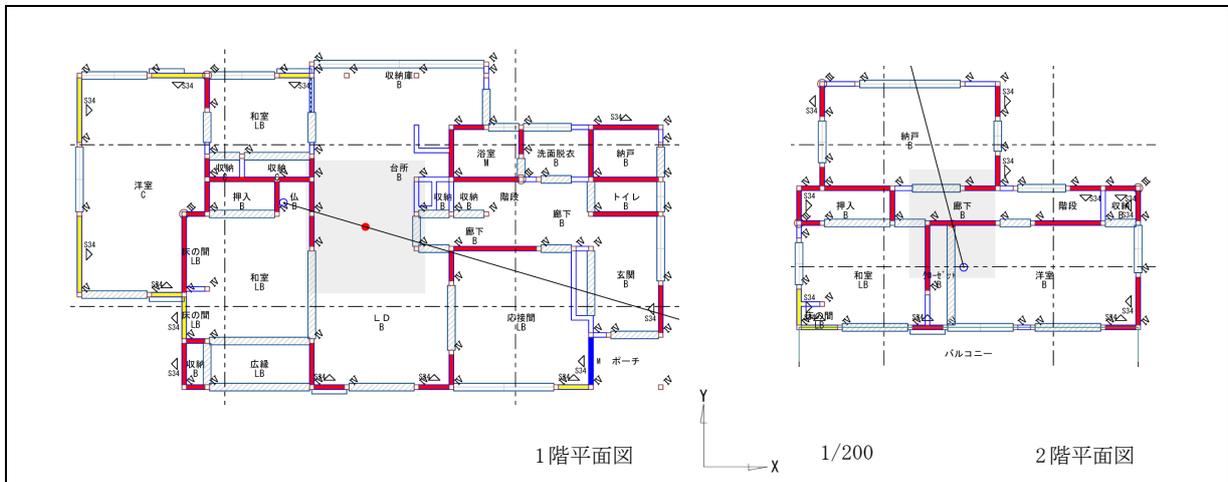
#### ■改修前プラン

- ・ 1 階 X・Y 方向、2 階 X 方向の上部構造評点が 0.7 未満となっている
- ・ 基礎は無筋コンクリートでひび割れがみられる
- ・ 外壁の剥がれ、シーリング剤の破断がみられる
- ・ 内部壁、床における傾斜がみられる
- ・ 雨漏り及び排水設備に漏水がみられる

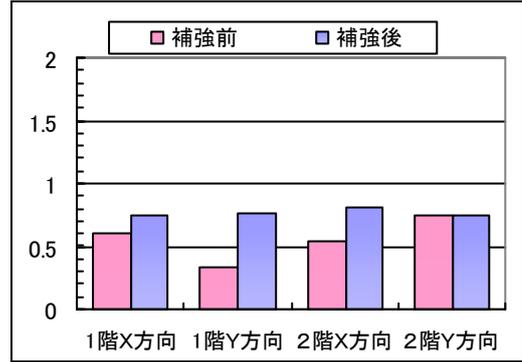
■補強前後の耐震性能の比較

基礎の種類		無筋コンクリート							
上部構造	階	方向	強さ P (kN)	配置による低減係数 E	劣化度 D	保有耐力 Pd = P x E x D (kN)	必要耐力 Qr (kN)	評点 Pd/Qr	上部構造総合評点
	2	X	16.66	1.00	0.89	14.82	18.22	0.81	
2	Y	15.32	1.00	0.89	13.63	18.22	0.74		
1	X	43.29	1.00	0.89	38.52	51.87	0.74		
1	Y	44.38	1.00	0.89	39.49	51.87	0.76

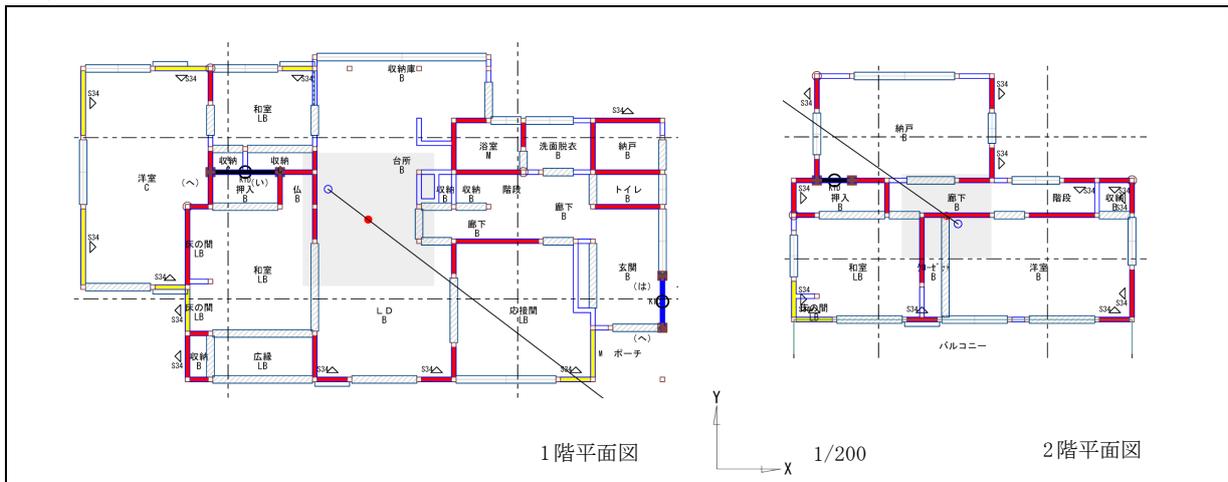
■改修後プラン

- ・ 1階、2階内壁に補強材（国土交通大臣認定品）および柱を追加
- ・ 基礎ひび割れ補修及び基礎改善
- ・ 水切り、外壁、破風板の補修
- ・ 雨水排水管の改善
- ・ 点検口の設置

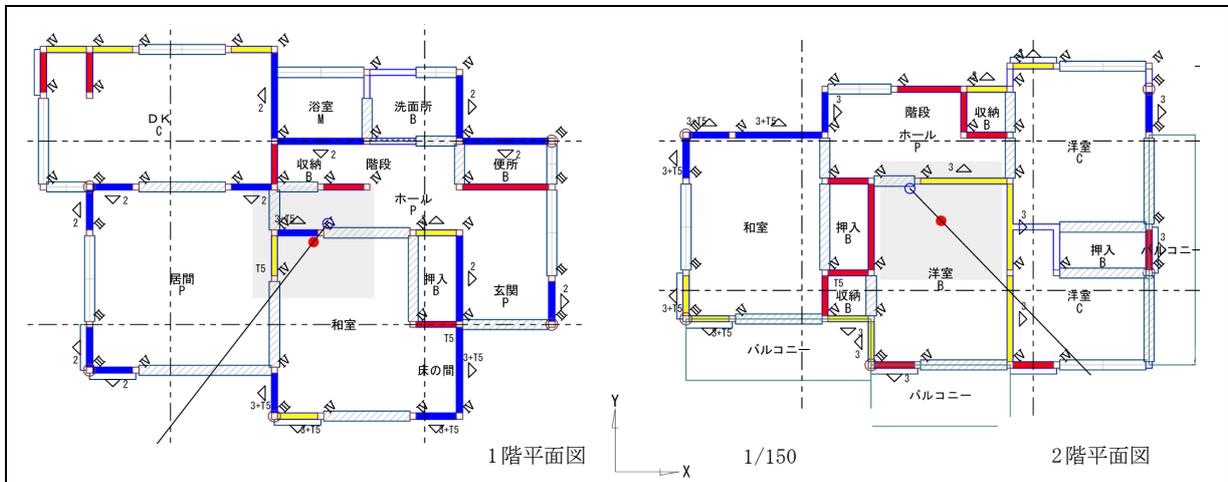
### ■改修前プラン

- ・ 1 階 X・Y 方向、2 階 X・Y 方向の上部構造評点が 0.7 未満となっている
- ・ 基礎は無筋コンクリートでひび割れがみられる

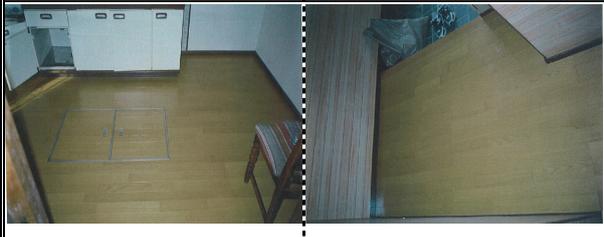
改修の例

部位	基礎	部位	内部床
劣化事象	著しいひび割れ・著しい欠損	劣化事象	劣化
補修の例

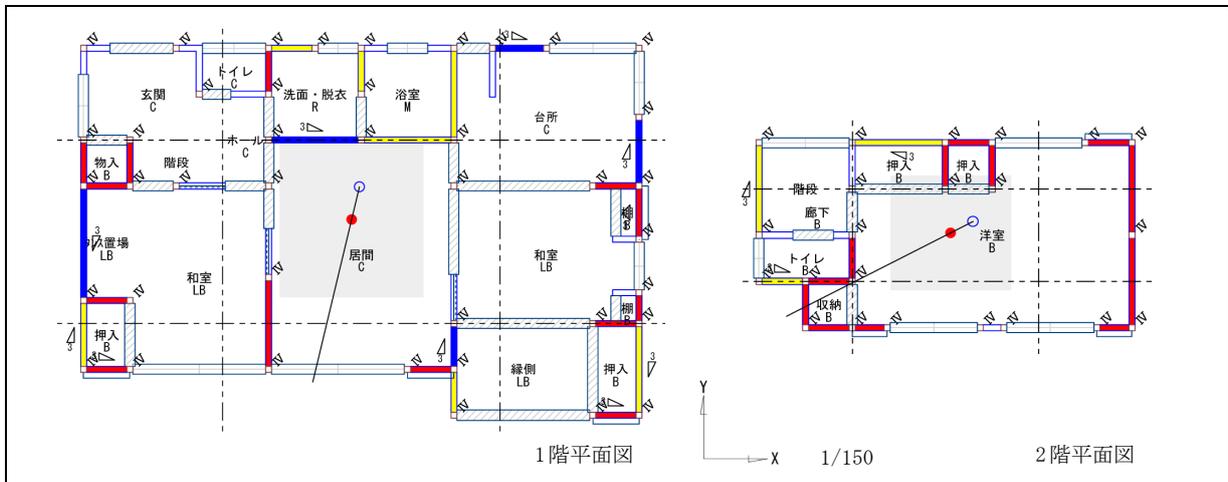
### ■改修前プラン

- ・ 1 階 X・Y 方向の上部構造評点が 0.7 未満となっている
- ・ 基礎は無筋コンクリートでひび割れがみられる

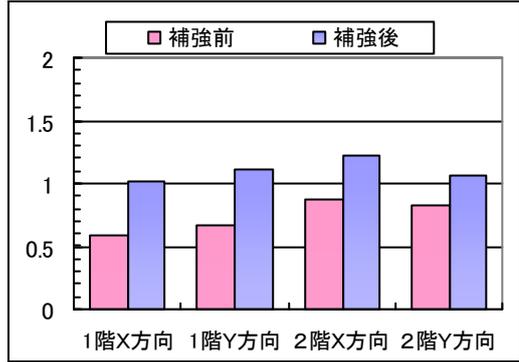
■補強前後の耐震性能の比較

基礎の種類		無筋コンクリート							
上部構造	階	方向	強さ P (kN)	配置による低減係数 E	劣化度 D	保有耐力 Pd = P x E x D (kN)	必要耐力 Qr (kN)	評点 Pd/Qr	上部構造総合評点
		2	X	13.20	1.00	1.00	13.20	10.79	
Y			11.52	1.00	1.00	11.52	10.79	1.06	
1		X	42.18	1.00	1.00	42.18	41.69	1.01	
		Y	46.30	1.00	1.00	46.30	41.69	1.11	
<b>1.01</b>

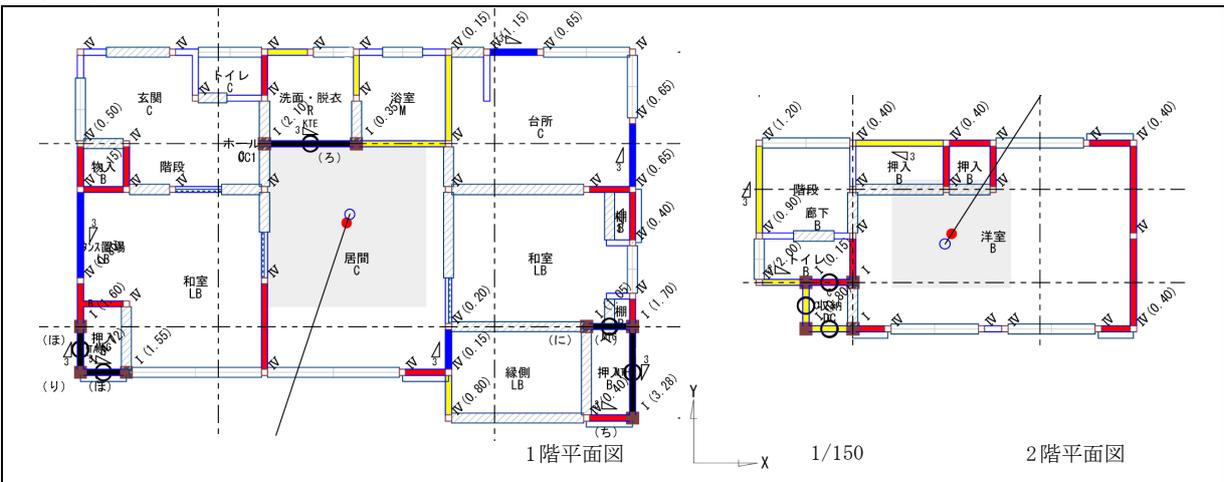
■改修後プラン

- ・1、2階内壁に補強材（国土交通大臣認定品）を追加
- ・基礎ひび割れ補修
- ・給排水衛生設備の交換
- ・塗装直し及び雑金物（錠、取っ手）の交換など

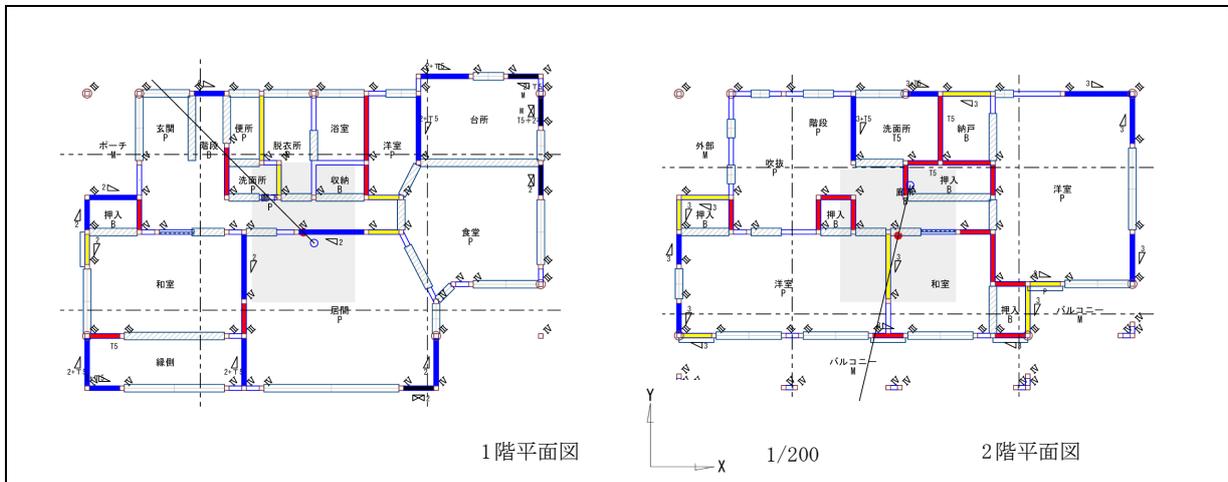
### ■改修前プラン

- ・ 1 階 X 方向の上部構造評点が 0.7 未満となっている
- ・ 基礎は鉄筋コンクリートでひび割れがみられる
- ・ 外壁モルタルにひび割れがみられる
- ・ バルコニー防水層に破断がみられる

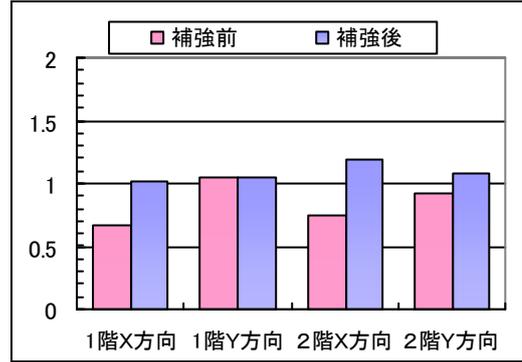
■補強前後の耐震性能の比較

基礎の種類		鉄筋コンクリート							上部構造 総合評点
上部構造	階	方向	強さ P (kN)	配置による 低減係数 E	劣化度 D	保有耐力 Pd = PxExD (kN)	必要耐力 Qr (kN)	評点 Pd/QR	
	2	X	41.58	1.00	0.91	37.83	31.60	1.19	1.02
		Y	37.63	1.00	0.91	34.24	31.60	1.08	
	1	X	71.18	1.00	0.91	64.77	63.36	1.02	
		Y	73.41	1.00	0.91	66.80	63.36	1.05

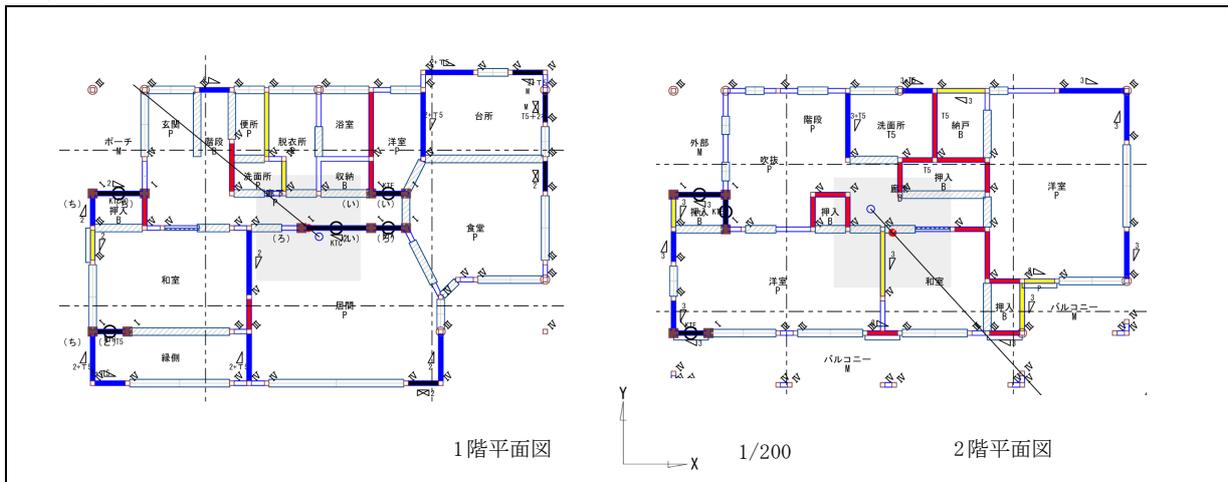
■改修後プラン

- ・ 1、2階内壁に補強材（国土交通大臣認定品）を追加
- ・ 基礎ひび割れ補修
- ・ バルコニーウレタン防水塗布
- ・ 雑金物（錠）の交換
- ・ ベランダ軒天の補修

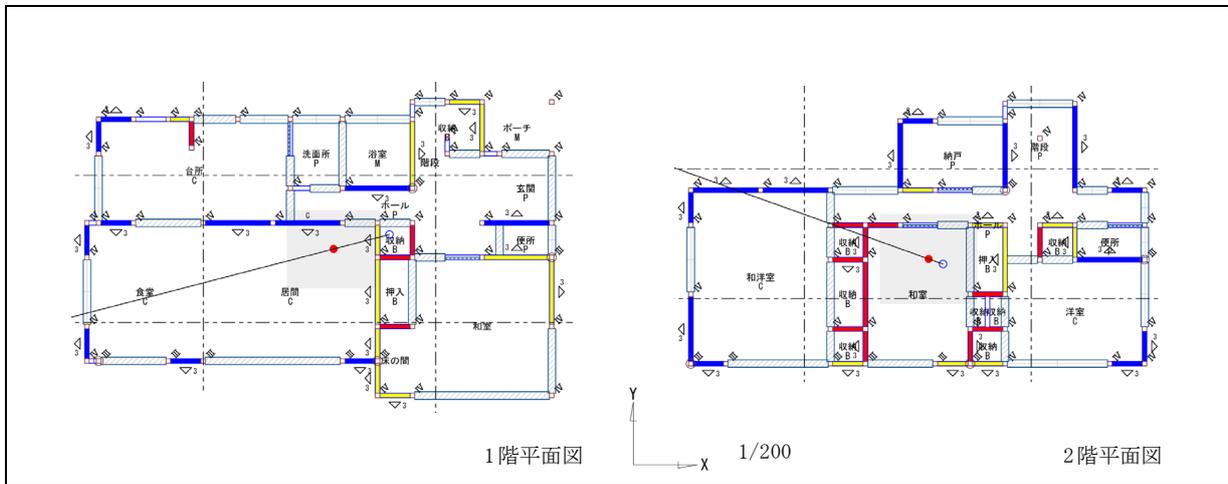
### ■改修前プラン

- ・ 1 階 Y 方向の上部構造評点が 0.7 未満となっている
- ・ 基礎は無筋コンクリートでひび割れがみられる
- ・ 屋根に劣化事象がみられる
- ・ 蟻害がみられる

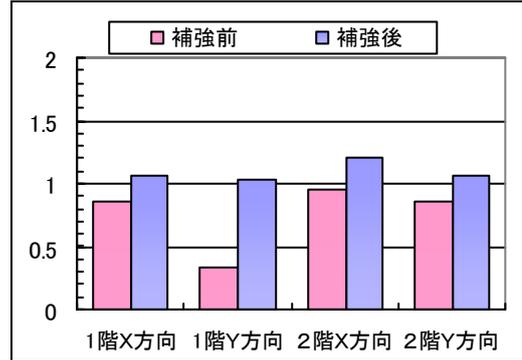
### ■補強前後の耐震性能の比較

基礎の種類		無筋コンクリート							
上部構造	階	方向	強さ P (kN)	配置による 低減係数 E	劣化度 D	保有耐力 Pd = P × E × D (kN)	必要耐力 Qr (kN)	評点 Pd/Qr	上部構造 総合評点 <b>1.03</b>
	2	X	28.23	1.00	1.00	28.23	23.29	1.21	
		Y	24.75	1.00	1.00	24.75	23.29	1.06	
	1	X	54.72	1.00	1.00	54.72	51.00	1.07	
		Y	52.77	1.00	1.00	52.77	51.00	1.03

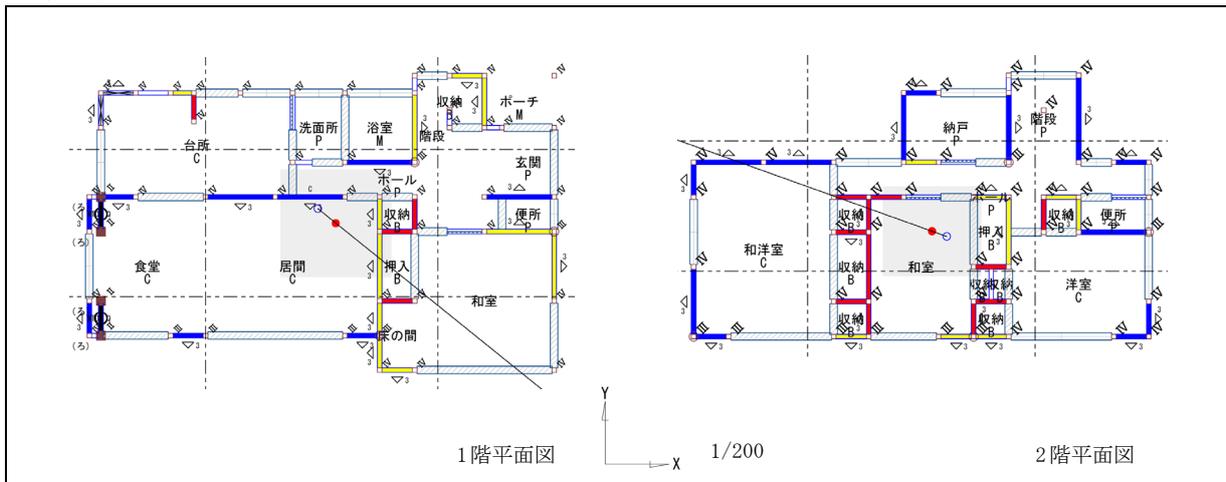
### ■改修後プラン

- ・1階内壁に補強材（国土交通大臣認定品）及び構造用合板張りを追加
- ・基礎ひび割れ補強及び防蟻工事、屋根補修
- ・一部内装仕上げリフォーム、給排水衛生・電気設備の交換

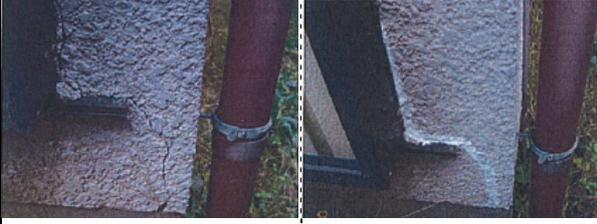
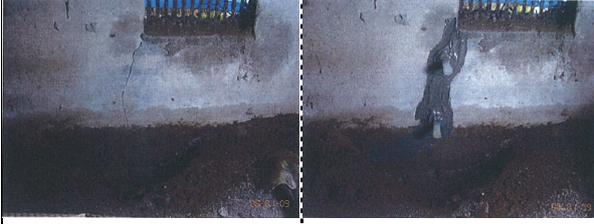
- ・基礎にひび割れがみられる
- ・外壁にひび割れおよび剥がれがみられる
- ・木部に腐朽がみられる

部位	外壁	部位	基礎
劣化事象	著しいひび割れ	劣化事象	ひび割れ
劣化の状況	補修の例	劣化の状況	補修の例

- ・柱を追加、柱頭・柱脚金物の補強、ホールダウン金物の追加
- ・基礎ひび割れ、外壁の補修
- ・土台を追加

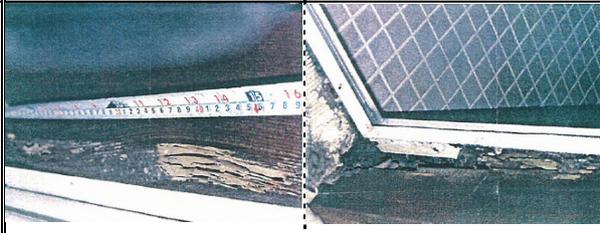
- ・小屋組みに破損がみられる
- ・蟻害、腐朽がみられる

部位	小屋組	部位	すべての部位
劣化事象	著しい接合部の割れ	劣化事象	腐朽
劣化の状況

- ・小屋組み桁破損部分を鉄骨材で補強
- ・防蟻及び腐朽部補修工事
- ・一部内装仕上げをリフォーム
- ・ガスレンジの交換
